# Inventering av 16 biflöden inom Åby älvs nedre FVO

Ecogain AB på uppdrag av Åby älvs nedre fiskevårdsområde.

Projektnamn: Inventering av 16 biflöden inom Åby älvs nedre FVO

Fältkarteringen genomfördes mellan 2–13 augusti 2021

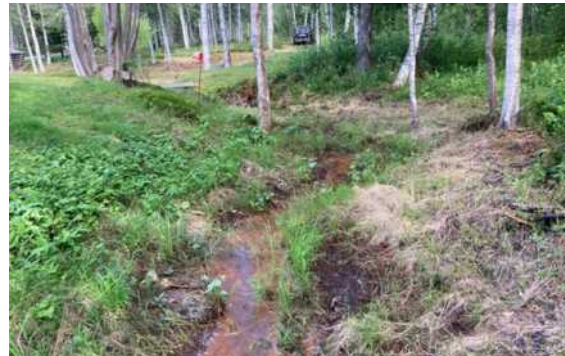
Startkoordinater (WGS84 dec. N, E): 65.024582, 21.369499

I stort sett helt uttorkad vid besök (djup därför inte inmätt). Jordarten är älsediment bestående av sand/grus. Bäckfåran är rätad till ett dike men påverkan uppströms bedöms ändå vara låg på grund av lutningen och den blygsamma vattenföringen. Vågtrumma vid slutet av sträckan blir under högre flöden bestämmande sektion för ovan sträcka. Fåran är fylld av slam vilket (enligt husägare vid mynningen) kommer ifrån ett avlopp som mynnar ut i bäcken uppströms (oklart från vilken fastighet dock). Det luktar tydligen ofta avlopp längst strandkanten och boende där besvärar av detta. Problematiken som avloppsslam medför för bäcken är uppenbar, men värre kanske är att slammets så småningom rinner ut i Åbyälven. Vid vägoöverfarten finns dessutom ett antal vattenuttag till fastigheter – något som generellt brukar ha en mycket negativ effekt på vattennivåer och ekologin i små bäckar. En konkret åtgärd här innebär att rensa/suga upp befintligt slam, få stopp på avloppsläckage, samt att upplysa markägare om att vattenuttag kan få skadliga effekter på bäckens djurliv.

| HyMotyp<br>(nuv. / ursp.) | Längd<br>(m) | Medelbredd<br>(m) | Rensning /<br>Rätning (0-3) | Översväm. yta (0-3)<br>(sänkt grundv. / f. påv.) | Sänkt basnivå<br>totalt (m) <sup>[TB]</sup> | Aktivt<br>svämplan <sup>[TB]</sup> | Recent<br>terrass <sup>[TB]</sup> | Åtgärds-<br>typ <sup>§</sup> |
|---|---|---|---|---|---|---|---|---|
| Ex / Ex | 150 | 0,3 | 3 | 2 / 1 | 0 | Ja | Nej | an |

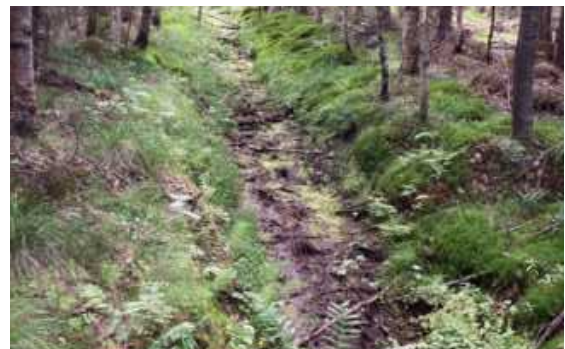
Startkoordinater (WGS84 dec. N, E): 65.025436, 21.371451

Vägdiken löper ända ner till bäcken vid trummans inlopp vilket leder till grumling och dålig vattenkvalitet. Gaffeldiken ifrån vägdikena bör grävas in i skogen så att vattnet filtreras genom marken innan det når bäcken. Fåran som har formats på gammalt älsediment är helt uttorkad, kraftigt dikad/rätad samt mycket nedskuren i marken (djup/bredd, strömförhållanden, fluviala processer samt TB-specifika variabler är därför ej inmätta). Tuvor med björnmossa längst åns kanter (se fotografier i GIS-skikt) är ett tecken på uppgrävt material. Fokus bör ligga på att (liksom i övriga delar av bäcken) återfå naturlig tillförsel av vatten till fåran och på denna sträcka innebär det igenpluggning av diken.

| HyMotyp<br>(nuv. / ursp.) | Längd<br>(m) | Medelbredd<br>(m) | Rensning /<br>Rätning (0-3) | Översväm. yta (0-3)<br>(sänkt grundv. / f. påv.) | Sänkt basnivå<br>totalt (m) <sup>[TB]</sup> | Aktivt<br>svämplan <sup>[TB]</sup> | Recent<br>terrass <sup>[TB]</sup> | Åtgärds-<br>typ <sup>§</sup> |
|---|---|---|---|---|---|---|---|---|
| Fö / Tt | 140 | 0,5 | 3 | 2 / 2 | X | X | X | gd, dp, dv |

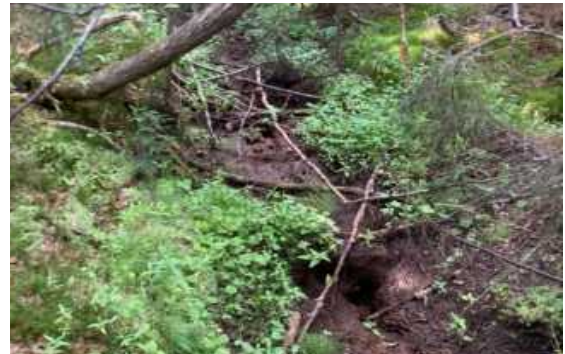
Startkoordinater (WGS84 dec. N, E): 65.026776, 21.375176

Ursprunglig och nuvarande HyMotyp är svåra att fastslå. Jord/lera som täcker botten (dock moränmark) har troligen tillkommit efter att bäcken legat torrlagd under längre tid. Ex anges som nuvarande HyMotyp men sträckan är troligen Bl ursprungligen innan jord och förna lagrats upp i avsaknad av rinnande vatten. Rensade stenar finns upplagda längst kanterna vilket stärker den tesen. För övrigt är sträckan både rätad och rensad ifrån bromsande strukturer. Eftersom det inte rinner något vatten här i dagsläget är djup/bredd, strömförhållanden, fluviala processer samt TB-specifika variabler ej inmätta. I händelse av att vatten återkommer till fåran rekommenderas samma åtgärder som föregående sträcka där tillförsel av grov död ved föreslås utgöra den huvudsakliga insatsen. Sträckan övergår till att så småningom få mer Ex/Fö- men även Tt-drag (avtagande inslag av stenmaterial). Stopppkoordinat är ytterst oklar.

| HyMotyp<br>(nuv. / ursp.) | Längd<br>(m) | Medelbredd<br>(m) | Rensning /<br>Rätning (0-3) | Översväm. yta (0-3)<br>(sänkt grundv. / f. påv.) | Sänkt basnivå<br>totalt (m) <sup>[TB]</sup> | Aktivt<br>svämplan <sup>[TB]</sup> | Recent<br>terrass <sup>[TB]</sup> | Åtgärds-<br>typ <sup>§</sup> |
|---|---|---|---|---|---|---|---|---|
| Ex / Bl | 60 | 0,5 | 3 | 2 / 2 | X | X | X | dp, dv, mg |

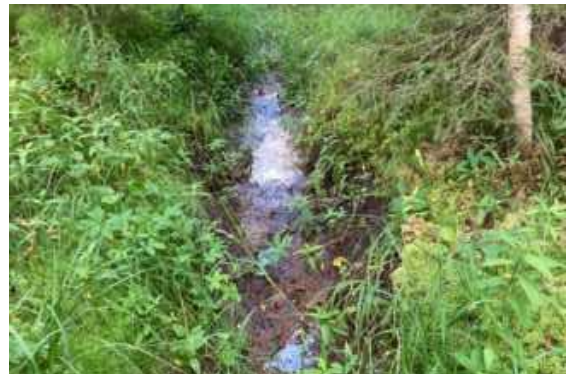
Startkoordinater (WGS84 dec. N, E): 65.026515, 21.377251

Bäcken passerar ett våtmarksområde och skog bedöms vara utdikad våtmark (jordart dock ej torv utan morän). Inhämtade mått är osäkra på grund av igenväxning och lite vatten. En raserad gammal riskista vid sjöns utlopp (se fotografi i GIS-skikt samt under vandringshinder) kan ha bidragit till bäckens torrläggning och igenväxning under tiden då den var intakt, åtminstone för bäckens första partier. Därför, kan röjning av initial överskottsvegetation här vara en prioriterad åtgärd. Om vatten återfås till fåran kan addering av död ved samt dikespluggning bli lämpliga åtgärder.

| HyMotyp<br>(nuv. / ursp.) | Längd<br>(m) | Medelbredd<br>(m) | Rensning /<br>Rätning (0-3) | Översväm. yta (0-3)<br>(sänkt grundv. / f. påv.) | Sänkt basnivå<br>totalt (m) <sup>[TB]</sup> | Aktivt<br>svämplan <sup>[TB]</sup> | Recent<br>terrass <sup>[TB]</sup> | Åtgärds-<br>typ <sup>§</sup> |
|---|---|---|---|---|---|---|---|---|
| Fö / Tt | 480 | 0,2 | 3 | 2 / 2 | X | Nej | Nej | rj, dp, dv |

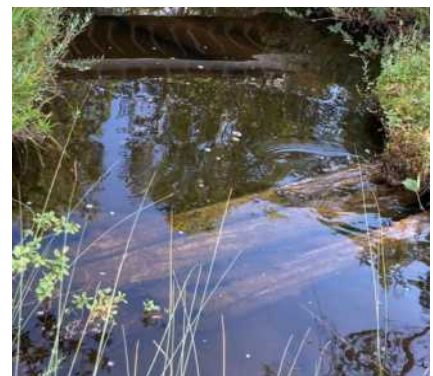
## Vandringshinder 2(2)

Typ: Fiskgaller

| Låg | Öring: I | Mört: I |

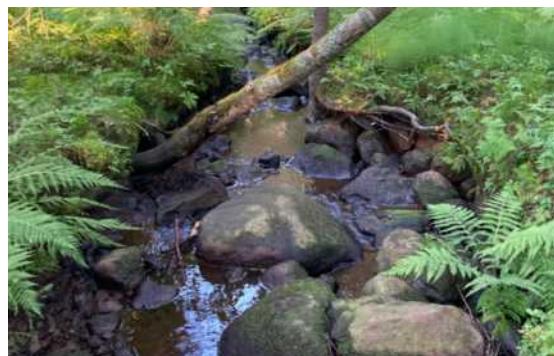
Startkoordinater (WGS84 dec. N, E): 65.088228, 21.213475

Bäcken upp till vägen är ett skolboksexempel på ett skogskantat vattendrag i dynamisk balans där morfologin utvecklats av död ved, stabila strandkanter och kopplade fluviala processer. Här finns naturliga grusbäddar och bifurkationer, gamla och nya träd. HyMotypen är inte helt Bx-typisk då det bitvis finns många Cx-inslag. Vid högre vattenföring kan möjligtvis kvillstrukturer bildas. Andra skogsomgärdade bäckar i avrinningsområdet som skall åtgärdas och har samma grundförutsättningar beträffande morfologi, jordart och omkringliggande skog bör ha denna sträcka som en förlaga. Grundvattennivån på sträcka 1 kan dock vara påverkad av rensade bestämmande sektioner i Åbyälvens huvudfåra. Vägtrumman längst upp på sträckan har ett fall på 20 cm och behöver åtgärdas för att vara fullt passerbar under alla årets flöden (se vandringshinder). Går det vid vägen dessutom att anlägga gaffeldiken innan vägdikena när bäcken reduceras läckage av finsediment. Partierna med grus kan luckras med manuella lekbottenverktyg om de är för packade.

| HyMotyp<br>(nuv. / ursp.) | Längd<br>(m) | Medelbredd<br>(m) | Rensning /<br>Rätning (0-3) | Översväm. yta (0-3)<br>(sänkt grundv. / f. påv.) | Sänkt basnivå<br>totalt (m) <sup>[TB]</sup> | Aktivt<br>svämplan <sup>[TB]</sup> | Recent<br>terrass <sup>[TB]</sup> | Åtgärds-<br>typ <sup>§</sup> |
|---|---|---|---|---|---|---|---|---|
| Bx / Bx | 160 | 1,3 | 0 | 0 / 0 | X | X | X | an, gd, lbb |

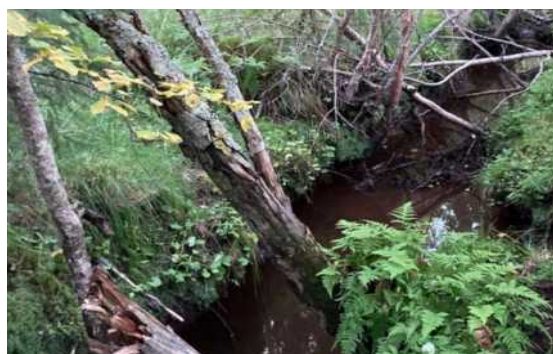
Startkoordinater (WGS84 dec. N, E): 65.087144, 21.210514

Kraftigt räddad och nedskuren Fö-sträcka vars ursprungliga HyMotyp mestadels bedöms vara Ex (mot slutet tilltar utdikad och skogbevuxen torvmark och därför Tt-karaktärer). Nedskärningen beror till stor del på avsaknad av död ved både i denna nedströms sträcka. Vattnet står i stort sett helt still, men rent morfologiskt börjar det hända saker högre upp där mängden död ved i fåran har tilltagit. Det löper en vildvuxen åker ända till strandkanten på ena sidan en bra bit upp. Dialog med markägare bör inledas om att hen gärna får låta marken stå fortsatt oskött, och därmed tillåta vegetationen i vattendragskorridoren att växa fritt. Åtgärder inkluderar att addera rikligt med grov död ved längst hela sträckan och att plugga igen anslutande diken i syfte att återväta närmiljön.

| HyMotyp<br>(nuv. / ursp.) | Längd<br>(m) | Medelbredd<br>(m) | Rensning /<br>Rätning (0-3) | Översväm. yta (0-3)<br>(sänkt grundv. / f. påv.) | Sänkt basnivå<br>totalt (m) <sup>[TB]</sup> | Aktivt<br>svämplan <sup>[TB]</sup> | Recent<br>terrass <sup>[TB]</sup> | Åtgärds-<br>typ <sup>§</sup> |
|---|---|---|---|---|---|---|---|---|
| Fö / Ex | 250 | 1,6 | 3 | 2 / 2 | 0,2 | Nej | Nej | bz, dv, dp |

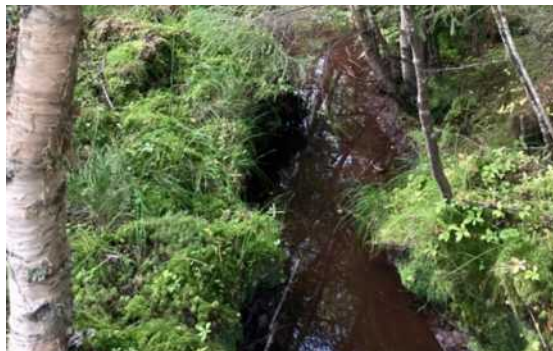
Startkoordinater (WGS84 dec. N, E): 65.085299, 21.208655

Ingen klassisk Tt-sträcka men jordarten övergår successivt från svallsediment till torv. Mestadels omgiven av skog så när som en korridor på ena sidan med vissa våtmarksdrag trots torrläggning. Annars har bäcken exakt samma karaktärer som föregående sträcka med stillastående vatten och kraftig rätning. Död ved finns i viss mån i fåran men kan adderas ytterligare, och då helst grövre sådan. Sträckan avslutas vid grusbänk som kan optimeras till att fungera som lekbädd för öring. Förslagsvis luckras botten upp med hjälp av manuella lekbotten-verktyg varpå större stenar läggs för att hålla gruset på plats. För att en sådan lekbädd skall bli lyckad måste dock grundvattennivån höjas i terrängen jämte fåran. Detta görs främst genom igenpluggning av diken, och då inte bara de som ansluter till fåran utan även de som hittas i närmiljön.

| HyMotyp<br>(nuv. / ursp.) | Längd<br>(m) | Medelbredd<br>(m) | Rensning /<br>Rätning (0-3) | Översväm. yta (0-3)<br>(sänkt grundv. / f. påv.) | Sänkt basnivå<br>totalt (m) <sup>[TB]</sup> | Aktivt<br>svämplan <sup>[TB]</sup> | Recent<br>terrass <sup>[TB]</sup> | Åtgärds-<br>typ <sup>§</sup> |
|---|---|---|---|---|---|---|---|---|
| Tt / Tt | 60 | I | 3 | 2 / 2 | 0,2 | Nej | Ja | dp, dv, lbb |

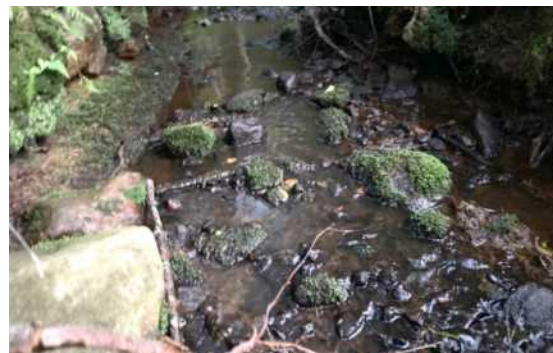
Startkoordinater (WGS84 dec. N, E): 65.084537, 21.208327

Kort Bx-sträcka med rensade stenar/block som ligger uppslängda längst ena strandkanten (se fotografier i GIS-skikt). Sträckan blir trots sin rensning en bestämmande sektion för ovanliggande sträcka. Åtgärder utöver återupp-rättningen av denna sektion inkluderar att plugga igen anslutande diken i syfte att höja grundvattennivån samt att tillföra grov död ved.

| HyMotyp<br>(nuv. / ursp.) | Längd<br>(m) | Medelbredd<br>(m) | Rensning /<br>Rätning (0-3) | Översväm. yta (0-3)<br>(sänkt grundv. / f. påv.) | Sänkt basnivå<br>totalt (m) <sup>[TB]</sup> | Aktivt<br>svämplan <sup>[TB]</sup> | Recent<br>terrass <sup>[TB]</sup> | Åtgärds-<br>typ <sup>§</sup> |
|---|---|---|---|---|---|---|---|---|
| Bx / Bx | 30 | I | 3 | 2 / 2 | X | X | X | mg, dp, dv |

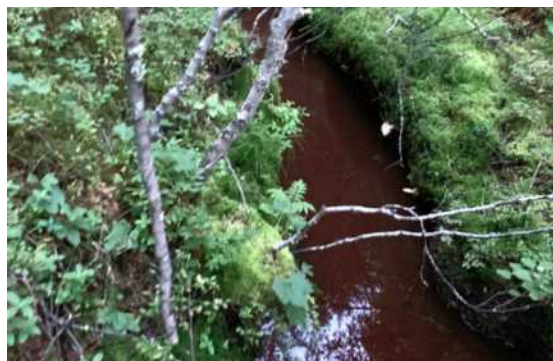
Startkoordinater (WGS84 dec. N, E): 65.084344, 21.208173

Torvdominerad och väldigt rätad skogstäcka i behov av basnivåhöjning (görs genom återställning av nedströms bestämmande sektioner inklusive tillförsel av dämmande död ved). Det finns en naturlig dammformation vid sträckans slut innan efterföljande B-sträckan tar vid vilken har räknats som en knickpunkt, om än väldigt stabil sådan (syns på representationsbild för sträcka 7). Åtgärder bör främst vara inriktade på att plugga igen anslutande diken och att återfå en slingrande/anastomerande fåra – vilket kan uppnås genom tillförsel av betydande mängder grov död ved i vattnet och vattendragskorridoren.

| HyMotyp<br>(nuv. / ursp.) | Längd<br>(m) | Medelbredd<br>(m) | Rensning /<br>Rätning (0-3) | Översväm. yta (0-3)<br>(sänkt grundv. / f. påv.) | Sänkt basnivå<br>totalt (m) <sup>[TB]</sup> | Aktivt<br>svämplan <sup>[TB]</sup> | Recent<br>terrass <sup>[TB]</sup> | Åtgärds-<br>typ <sup>§</sup> |
|---|---|---|---|---|---|---|---|---|
| Tt / Tt | 50 | I | 3 | 2 / 2 | 0,2 | Nej | Ja | dp, dv |

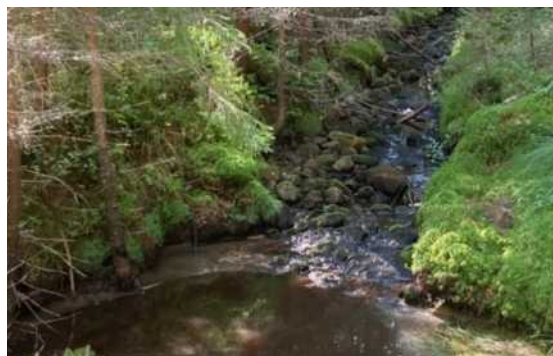
Startkoordinater (WGS84 dec. N, E): 65.083820, 21.207864

Bx-sträcka med ett stort antal rensade block längst kanten. Dessa bör läggas tillbaka, och grov död ved adderas. Om detta åtgärdas kommer en viktig bestämmande sektion inrättas för ovanliggande sträcka.

| HyMotyp<br>(nuv. / ursp.) | Längd<br>(m) | Medelbredd<br>(m) | Rensning /<br>Rätning (0-3) | Översväm. yta (0-3)<br>(sänkt grundv. / f. påv.) | Sänkt basnivå<br>totalt (m) <sup>[TB]</sup> | Aktivt<br>svämplan <sup>[TB]</sup> | Recent<br>terrass <sup>[TB]</sup> | Åtgärds-<br>typ <sup>§</sup> |
|---|---|---|---|---|---|---|---|---|
| Bx / Bx | 30 | 1 | 3 | 1 / 2 | X | X | X | mg, dv |

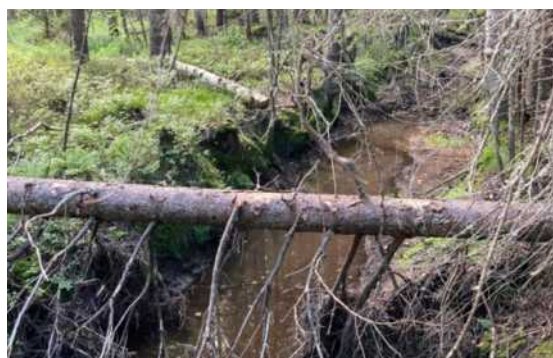
Startkoordinater (WGS84 dec. N, E): 65.083536, 21.207624

Torvsträcka som är kraftigt rätad. Anledningen till att stabiliteten är satt till hög är att torv inte har en tendens att erodera särskilt mycket. Den sänkta basnivån höjs upp genom att rensad bestämmande sektion på föregående Bx-sträcka åtgärdas. Grov död ved kan tillföras i betydande mängder i syfte att skapa flödesvariation och för att initiera återgång till en mer naturlig planform. Anslutande diken bör pluggas igen.

| HyMotyp<br>(nuv. / ursp.) | Längd<br>(m) | Medelbredd<br>(m) | Rensning /<br>Rätning (0-3) | Översväm. yta (0-3)<br>(sänkt grundv. / f. påv.) | Sänkt basnivå<br>totalt (m) <sup>[TB]</sup> | Aktivt<br>svämplan <sup>[TB]</sup> | Recent<br>terrass <sup>[TB]</sup> | Åtgärds-<br>typ <sup>§</sup> |
|---|---|---|---|---|---|---|---|---|
| Tt / Tt | 180 | 1 | 3 | 2 / 2 | 0,2 | Nej | Ja | dp, dv |

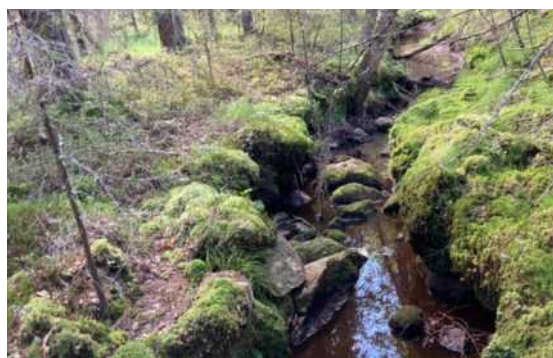
Startkoordinater (WGS84 dec. N, E): 65.082571, 21.204856

Väldigt kort BI-sträcka som förfaller oremsad (inga stenar på marken jämte fåran). Denna blir bestämmande sektion för sträcka 10. Mycket grov död ved bör adderas till fåran samt i och omkring vattendragskorridoren. Vattenföringen är på grund av låg lutning relativt stagnerat vilket inte gör lokalen vidare lämplig för anläggandet av lekbottnar (sådana kräver strömmande vatten för syresättning av rommen).

| HyMotyp<br>(nuv. / ursp.) | Längd<br>(m) | Medelbredd<br>(m) | Rensning /<br>Rätning (0-3) | Översväm. yta (0-3)<br>(sänkt grundv. / f. påv.) | Sänkt basnivå<br>totalt (m) <sup>[TB]</sup> | Aktivt<br>svämplan <sup>[TB]</sup> | Recent<br>terrass <sup>[TB]</sup> | Åtgärds-<br>typ <sup>§</sup> |
|---|---|---|---|---|---|---|---|---|
| BI / BI | 20 | 0,8 | 0 | 2 / 2 | X | X | X | dv |

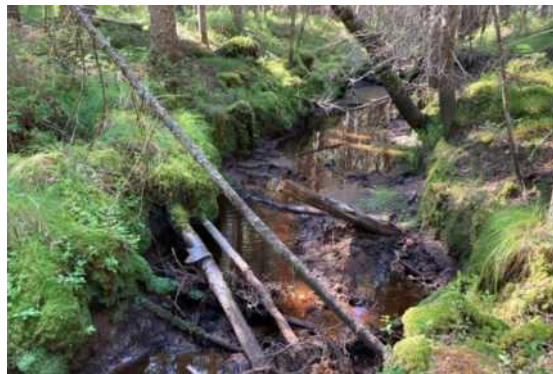
Startkoordinater (WGS84 dec. N, E): 65.082540, 21.204688

Förutom två rejäla meanderbågar efter 200 m är sträckan kraftigt rätad. Trots att föregående BI-sträcka i viss mån utgör en orensad bestämmande sektion kan den sänkta basnivån här bero på att en annan kraftigt rensad sådan nedströms inom befintlig sträcka. Den senare bör återställas genom att grov död ved tillförs i fåran. På vissa få partier i sträckan finns idag redan död ved och man kan där se tydliga indikationer på vad tillförsel sådan kan göra med morfologin i en sträcka med annars stagnerat flöde. Hydraulisk variation skapas genom att dirigera vattenströmmar, trösklar skapas och grusbänkar ansamlas uppströms veden (se fotografi i GIS-skikt som kan fungera som förlaga för hur ved kan adderas på andra ställen). Plugga även igen anslutande diken.

| HyMotyp<br>(nuv. / ursp.) | Längd<br>(m) | Medelbredd<br>(m) | Rensning /<br>Rätning (0-3) | Översväm. yta (0-3)<br>(sänkt grundv. / f. påv.) | Sänkt basnivå<br>totalt (m) <sup>[TB]</sup> | Aktivt<br>svämplan <sup>[TB]</sup> | Recent<br>terrass <sup>[TB]</sup> | Åtgärds-<br>typ <sup>§</sup> |
|---|---|---|---|---|---|---|---|---|
| Tt / Tt | 220 | 1,2 | 3 | 3 / 2 | 0,3 | Nej | Ja | dp, dv |

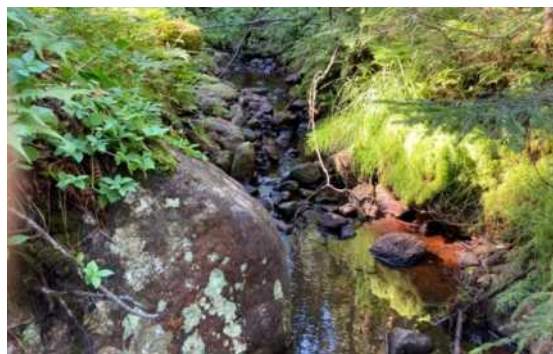
Startkoordinater (WGS84 dec. N, E): 65.081973, 21.200536

Kraftigt rensad BI-sträcka med många stora blockansamlingar i terrängen längst bäckens kanter. Åtgärder här innebär att återföra dessa och bygga en naturlig batymetri. Grov död ved bör därutöver adderas. Om grundvattennivån kan höjas så att vattenmängden i fåran ökar lär flödet bli mindre stagnerat varpå lekbottnar kan anläggas på utvalda ställen. Externt grus bör då tillföras.

| HyMotyp<br>(nuv. / ursp.) | Längd<br>(m) | Medelbredd<br>(m) | Rensning /<br>Rätning (0-3) | Översväm. yta (0-3)<br>(sänkt grundv. / f. påv.) | Sänkt basnivå<br>totalt (m) <sup>[TB]</sup> | Aktivt<br>svämplan <sup>[TB]</sup> | Recent<br>terrass <sup>[TB]</sup> | Åtgärds-<br>typ <sup>§</sup> |
|---|---|---|---|---|---|---|---|---|
| BI / BI | 50 | 0,6 | 3 | 2 / 2 | X | X | X | mg, dv, lbe |

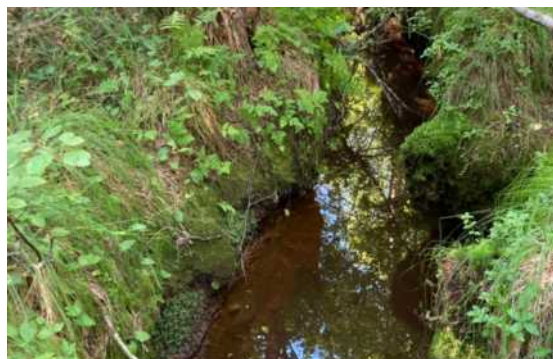
Startkoordinater (WGS84 dec. N, E): 65.082090, 21.199514

Kraftigt rätad torvsträcka som bitvis blir väldigt smal. Basnivå kan höjas genom återföring av stenar/block på föregående sträcka vilken är kraftigt rensad. Inom befintlig sträcka, cirka 180 meter från start (21.196634, 65.081068), finns en kort bestämmande sektion av block/stenar (totalt cirka 10-15 meter lång och därför för kort att sätta som egen sträcka). Denna förefaller ej rensad och höjer i dagsläget upp basnivån uppströms cirka 10 cm. Grov död ved bör tillföras i stora mängder. Fåran blir allt mer innesluten ju längre upp mot myren man kommer, därför gäller måttet "sänkt basnivå" främst i början. Inneslutningen beror här främst på kraftig utdikning av huvudfåran snarare än raserade bestämmande sektioner. Många anslutande diken finns längst sträckan vilka bör pluggas igen.

| HyMotyp<br>(nuv. / ursp.) | Längd<br>(m) | Medelbredd<br>(m) | Rensning /<br>Rätning (0-3) | Översväm. yta (0-3)<br>(sänkt grundv. / f. påv.) | Sänkt basnivå<br>totalt (m) <sup>[TB]</sup> | Aktivt<br>svämplan <sup>[TB]</sup> | Recent<br>terrass <sup>[TB]</sup> | Åtgärds-<br>typ <sup>§</sup> |
|---|---|---|---|---|---|---|---|---|
| Tt / Tt | 570 | 0,9 | 3 | 2 / 3 | 0,3 | Nej | Ja | dp, dv |

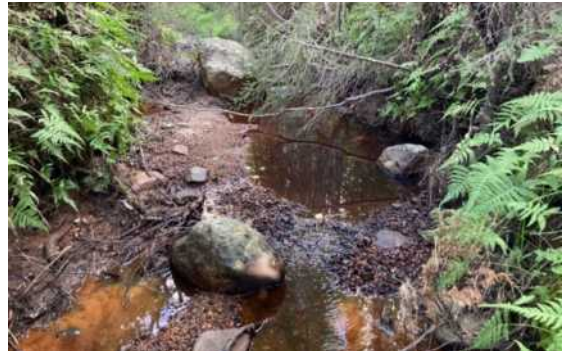
Vattendragssträcka: 14(15) (För mer grundliga karteringsdata se bilaga A)

Trots inslag av block/stenar är sträckan angiven som Cv-HyMotyp på grund av att den övervägande domineras av grusbänkar på ömsom höger / vänster sida. Dessa skulle fungera bra som leksträcker för öring förutsatt att vattennivån hade höjts till normala nivåer. I sådana fall hade de gått att optimera ytterligare med hjälp av lekbottenverktyg. Sträckan planar ut i en mer markant Bx-HyMotyp varpå sträckavgränsning satts när förändringen ansågs bli tillräckligt stor. Inga rensade stenar/block återfinns i terrängen, och inneslutningen bedöms vara naturligt hög. Inga tecken på recent terrass noterades. Grov död ved bör tillföras och anslutande diken pluggas igen.

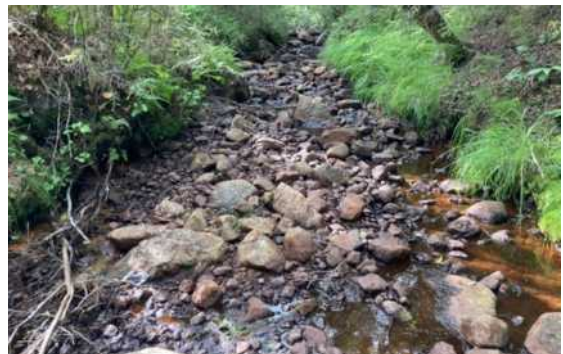
Startkoordinater (WGS84 dec. N, E): 65.078284, 21.190752

Bx-sträcka med näst intill obefintligt vattenflöde. Stenblock finns upplagda i terrängen jämte vattendraget. Förutom att återföra dessa innefattar föreslagna åtgärder även att plugga igen anslutande dike och att addera grov död ved. Vid sträckans slut finns en väldigt förfallen vägtrumma (genomrostig med uppläkt botten i stora revor, tillplattad och på väg att totalt kollapsa – se notering för "vandringshinder").

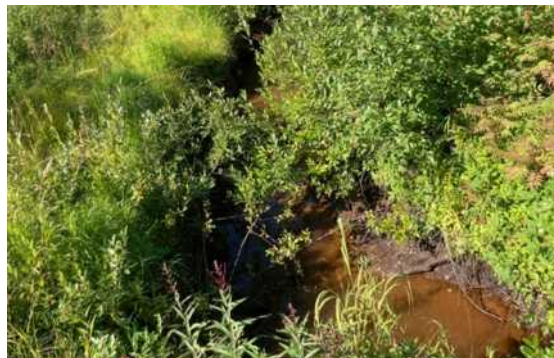
## Vattendragssträcka: 1(10)

Orensad Ex-sträcka som successivt övergår i blockrik Bx-sträcka. Nedskuren men inte sänkt och dikad. Orsaken till sänkt basnivå kan vara rensade bestämmande sektion nedströms i själva Åbyälven (se fotografi i GIS-skikt). Fåran kantas av mycket överhängande buskar och träd.

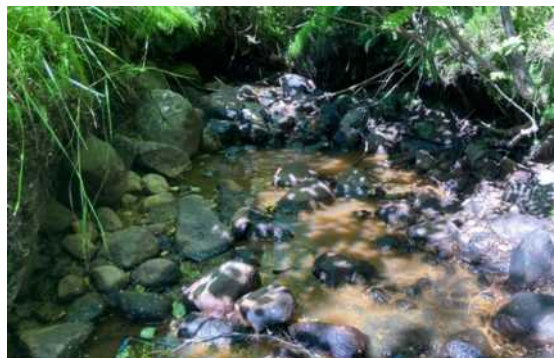
## Vattendragssträcka: 2(10)

Utdragen övergång från nedströms Ex-sträcka med fortsatt mycket överhäng. Sträckan har naturlig geomorfologi och är ej rensad. Däremot, likt nedströms sträcka, kan vattennivån påverkas rensade bestämmande sektioner i Åbyälven.

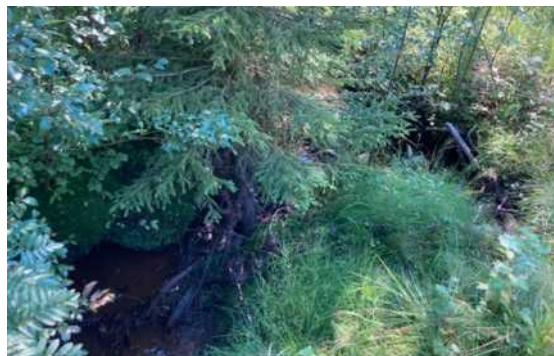
## Vattendragssträcka: 3(10)

Lugnflytande skoglig meandrande Ex-sträcka med Cx-inslag och med mycket död ved samt annan organiskt detritus (grenar, löv). Inom den finsedimentära sträckan finns även flera insprängda Bx-stråk, vardera ett antal meter i längd men för korta att sträckavgränsas. Dessa blockiga partier blir bestämmande sektioner för befintlig sträcka och påverkan blir därför intern så väl som extern för ovanliggande sträckor. Fåran är nedskuren trots att uppenbar bädddikning inte noterades. Död ved förekommer rikligt men grovleken på stockarna är något i underkant för att fylla en optimal funktion. Naturlig skoglig succession kommer på längre sikt gynna naturlig rekrytering av ved och inga åtgärder föreslås.

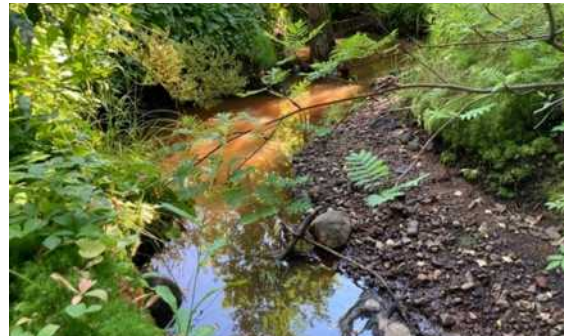
## Vattendragssträcka: 4(10)

Grusdominerad sträcka med mycket grov död ved och detritus som sorterar materialet. Längst sträckan finns ett antal partiella vandringshinder med ansamlingar av detritus som pluggar igen fåran. Då skogen här inte förefaller nämnvärt påverkad av gallring kan kvistarna och grenarna som utgör dessa pluggar antas ha förts till platsen på naturliga vägar genom höglöden och lateral tillrinning vid snösmältning. I andra fall med liknande detritusansamlingar är orsaken skogsgallring och kvistning i närmiljön, varpå detta i oproportionerliga mängder först till vattendraget.

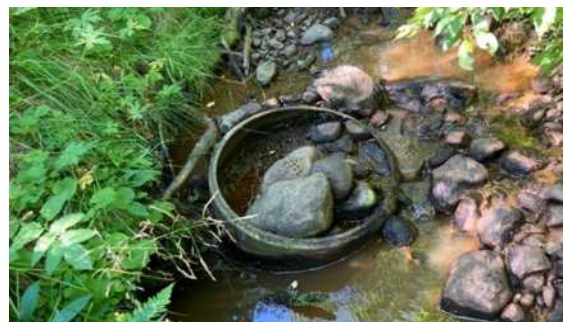
## Vattendragssträcka: 5(10)

Bx-sträcka med tilltagande substratstorlek. Avslutas vid vägen där trumman ligger för högt (ej passerar i lågvatten). Här finns mycket död ved och inga åtgärder rekommenderas utöver att rensa botten från skräp (metalltrumma, keramikföremål, glasskärvar), samt att gräva gaffeldiken från vägdikena in i skog vid vägovertart. Då vägdikena idag löper rakt ner i fåran från vardera sida leds finsediment till bäcken istället för in i skog där det hade kunnat filtrerats först.

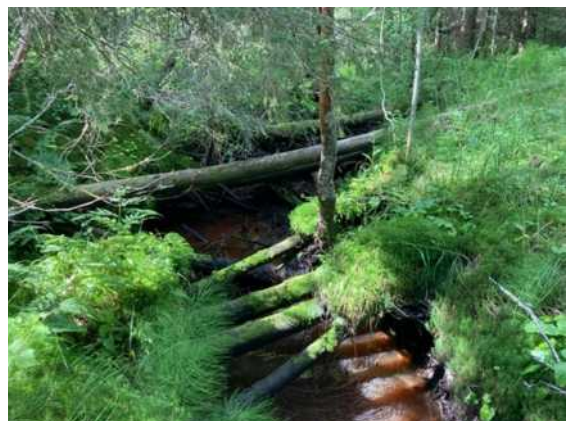
## Vattendragssträcka: 6(10)

Ringlande Bl-sträcka med fina och naturliga morfologiska inslag trots svag resning. Nedströms vägtrumma utgör i viss mån en bestämmande sektion, framförallt vid högre flöden. Trots att ursprunglig HyMotyp är satt till Bl, finns et också en möjlighet att dagens B-karaktärer är resultatet av att en ursprunglig Ex-HyMotyp botteneroderats så pass att underliggande hårdbotten blottats. Dagens utseende kan vara en kombination av faktorer, men bottenerosion är satt till följd av detta. Lerigt vatten är ett resultat av uppströms kant- och bottenerosion. Notera förekomsten av grov död ved i hela vattendragsskorridoren och hur det höjer sträckans stabilitet men även hur dess morfologiska variation och planform skapas av detta. Gissningsvis har denna sträcka varit lika rätad som efterföljande 1-2 sträckor men en naturlig rekrytering av död ved har framgångsrikt återskapat dess form. Lägg också märke till hur en bestämmande sektion av ved och block mot sträckans slut höjer basnivån uppströms. Externt lekgrus kan tillföras sporadiskt för att skapa öringlekbäddar. Om det stora blocket som ligger i terrängen jämte vandringshindret vid sträckans start förs till fåran kommer bas- och vattennivåerna uppströms kunna höjas. Ny sträcka börjar där rätning ökar markant.

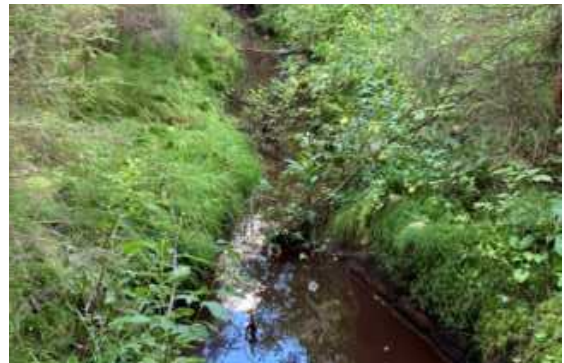
Startkoordinater (WGS84 dec. N, E): 65.077260, 21.234387

Rätad Ex-sträcka på gammalt älvsediment omgiven av skog. Inte så påfallande nedskuren på grund av att förbigående B-sträcka (bestämmande sektion för denna) endast är marginellt rensad samt att den avslutas med dämmande strukturer. Betydligt mindre död ved här dock. Grov sådan bör adderas rikligt för att naturlig planform ska återfås. Bottenerosion noterades och orsaken tros vara just rätningen samt avsaknad av bromsande element (död ved).

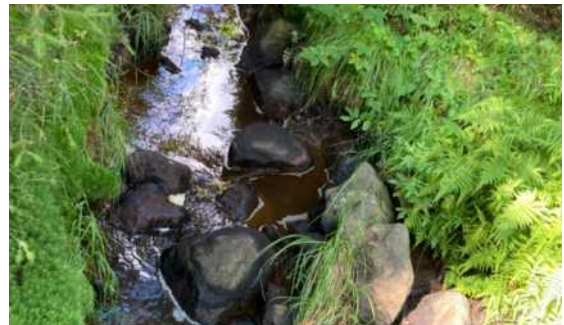
## Vattendragssträcka: 8(10) (För mer grundliga karteringsdata se bilaga A)

Rätad BI-sträcka med ett kraftigt underskott av död ved. På flera ställe finns rensade block i terrängen vilka bör återföras. Sträckan är bestämmande sektion för efterföljande och har potential att återupprätta dess basnivå om den återställs. Plugga även igen anslutande diken. Där bäcken viker av i en kraftig sväng upp längst åkern ökar överhängande buskage och mängden block/stenar minskar varpå sträckavgränsning är satt.

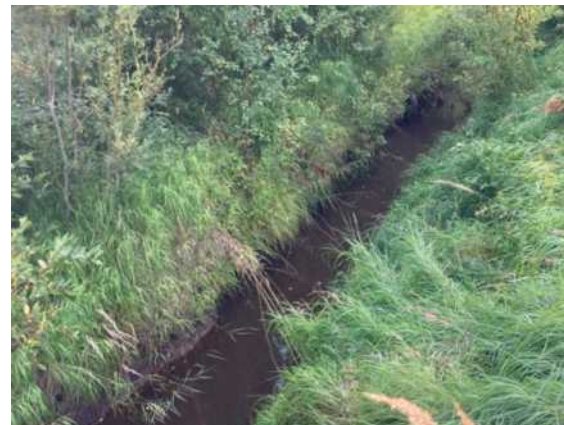
## Vattendragssträcka: 9(10) (För mer grundliga karteringsdata se bilaga A)

Ursprunglig Ex-sträcka i älvsediment (nu Fö på grund av rätning) med inledningsvis mycket beskuggande busköverhäng. Trots att fåran är kraftigt nedskuren så anges ingen "sänkt basnivå" eftersom förändringen har med rätningen snarare än den rensad bestämmande sektionen på sträcka 8 att göra. En liten vägtrumma återfinns halvvägs mot skogsdungen men har inte satts som sträckavgränsare, och 2-3 anslutande diken kan med fördel pluggas igen. Om markägare inte tillåter större förändring av bäckens karaktär kan en förbättrande åtgärd vara att anlägga ett tvåstegsdike med syfte att skapa ett artificiellt sekundärt svämplan. I sådana fall behöver skog/buskage på ena sida i viss mån röjas. Tillsammans med tillförsel av död ved kan detta minska erosion av finsediment till nedströms lokaler. Realiteten är nog dessvärre att sträckan inte bör betraktas utifrån potential att bli bra fiskhabitat utan snarare att fungera som en passage mellan nedströms och uppströms lokaler. 30 meter innan skogen tar vid övergår bottenstrukturer i grus varpå sträckavgränsning satts.

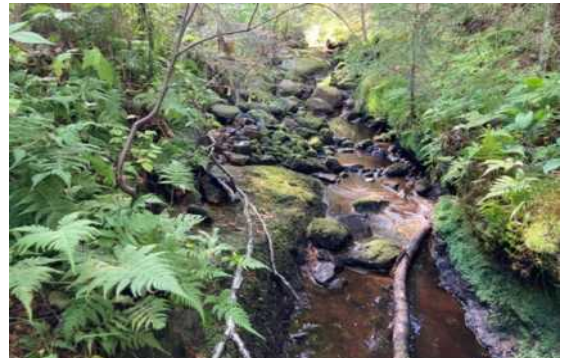
## Vattendragssträcka: 10(10)

Kort och rätad BI-sträcka med inslag av håll. Knappt rensad till en början men betydligt mer så mot slutet (därav rensningsgrad 2). Jordart är enligt kartan torv, och där det steniga bottenstrukturer bryts skiftar HyMotypen med viss eftersläpning till Tt (utdikad torvmark, numera åker). Plugga igen anslutande dike vid skogsdungens kant mot åkern om markägare tillåter. En bit upp i terrängen mot sträckans slut (vid skogsdungens kant) ligger ett fåtal block som kan återföras i syfte att höja basnivån på efterföljande sträcka.

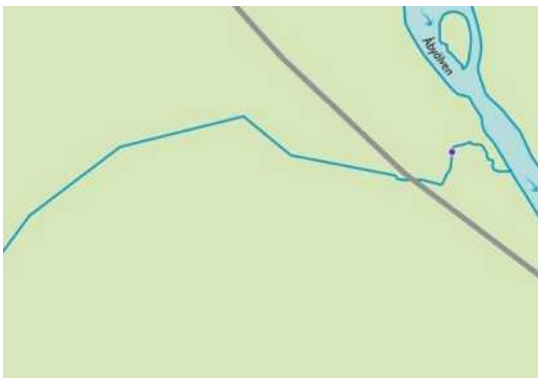
Död ved har trillat i vattnet och med tiden byggt upp en propp av detritus, grus grenar och andra träd. Hindret räknas som definitivt i sin nuvarande skepnad och kan utan större påverkan på hydromorfologiska processer rivas ut med den enkla förklaringen att det främjar fiskpassage. Hinder likt detta kan förefalla naturliga men kan lika gärna bestå av grenar från avverkning/röjning och bör i sådana fall betraktas som onaturliga. Hindret ligger på plan botten och har ingen fallhöjd.

| Låg | Öring: I | Mört: 0 |

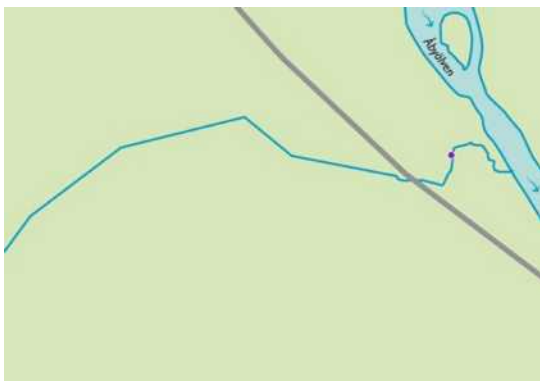
## Vandringshinder 2(5)

Typ: Naturligt

Liknande hinder som det förra men betydligt mer tilltaget. Död ved har trillat i vattnet och med tiden byggt upp en propp av detritus, grenar och andra träd. Hindret räknas som definitivt i sin nuvarande skepnad och kan utan större påverkan på hydromorfologiska processer rivas ut i syfte att främja fiskpassage. Hinder likt detta kan förefalla naturliga men kan lika gärna bestå av grenar från avverkning/röjning och bör i sådana fall betraktas som onaturliga. Fallhöjden här är cirka 10 cm.

| Låg | Öring: 0 | Mört: 0 |

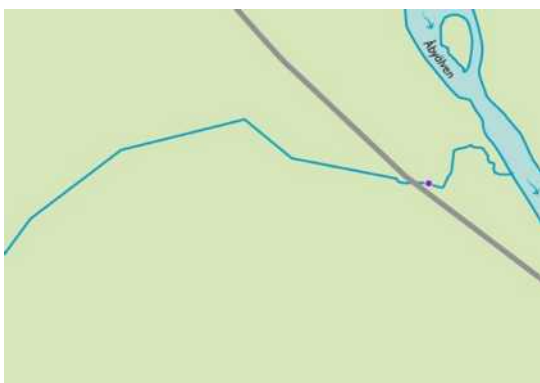
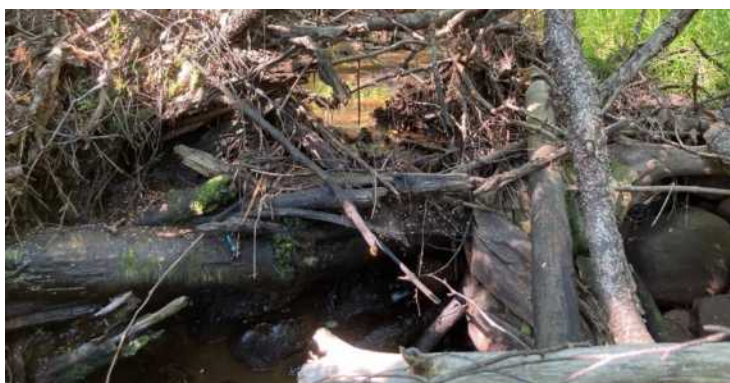
### Vandringshinder 3(5)

Typ: Naturligt

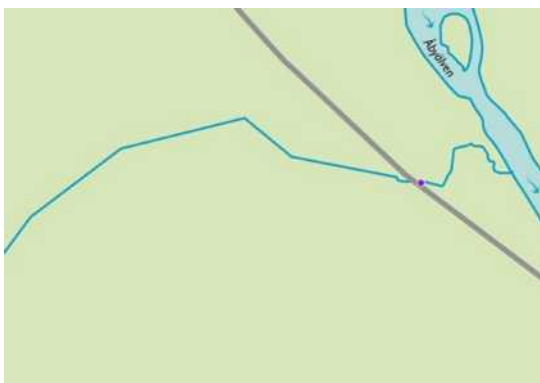
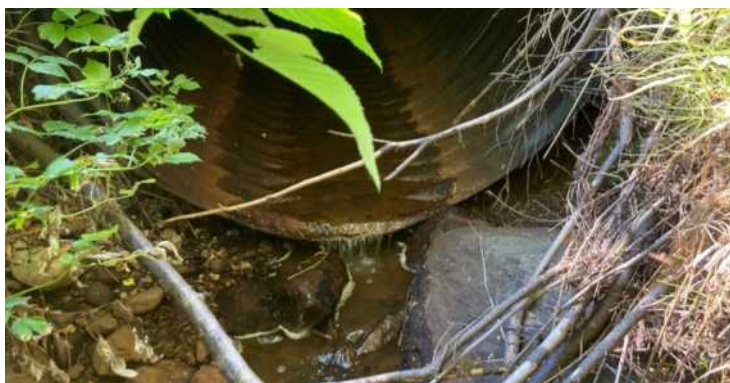
### Vandringshinder 4(5)

Typ: Trumma

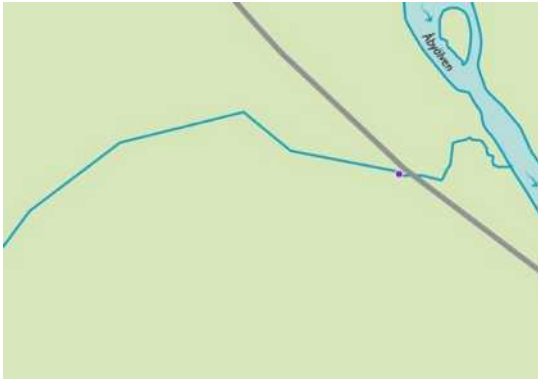
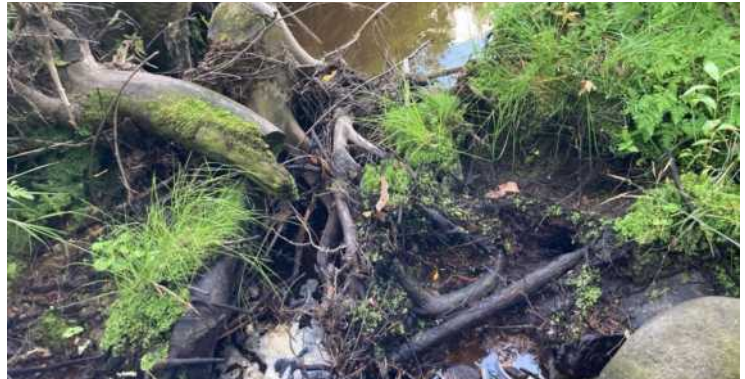
## Vandringshinder 5(5)

Typ: Naturligt

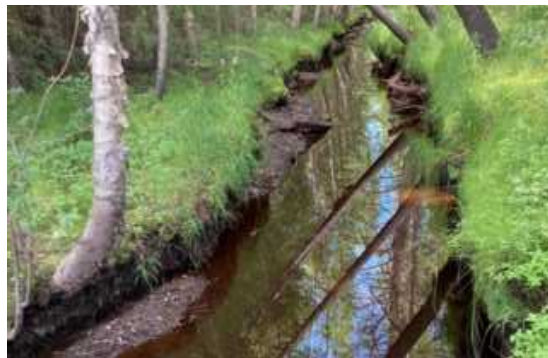
Stillastående vatten med tecken på före detta bäverförekomst. Fåran är nedskuren, rätad/dikad (björnmossa på jordkullar jämte bäcken) och det pågår jorderosion längst kanterna som grumlar vattnet. Ursprunglig fåra kan ha varit både meandrande och anastomerande (terrängskuggningskarta indikerar detta) till följd av forna bäverförekomster. Rätningen medför en relativt liten påverkan på uppströms sträcka eftersom trummorna vid vägöverfarten dämpar effekten som annars hade varit. Trots rätningen har endast måttlig instabilitet satts, och anledningen är att det lugnflytande vattnet har en modest erosionskraft. Sekundärt svämplan finns. Sträckan åtgärdas bäst genom riklig tillföring av grov död ved samt genom att bäveraktivitet tillåts.

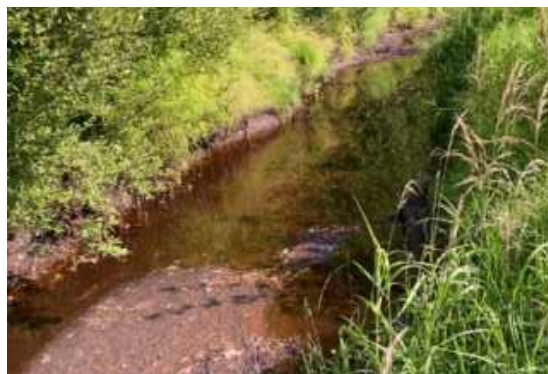
Vägtrumorna vid sträckans start ansamlar bråte vilket dämmer rejält och bidrar till bottensedimentation av finpartiklar. Grundproblemet härstammar från uppströms kant- och bottenerosion till följd av en utriven bestämmande sektion bestående av stora block (nu liggandes kantzonen i en cirka 15 meter lång rad, se fotografier i GIS-skikt). Fåran är spikrak och påtagligt nedskuren, vilket främst åtgärdas med tillförsel av död ved. En buffertzon med fritt växande träd hade gynnat vattendraget inte bara genom att ved på sikt kan rekryteras naturligt, men även genom beskuggning, temperaturreglering och kantstabilisering. Precis innan vägtrumman vid sträckans slut finns ett smalt stråk med stenar och mindre block vilka inte blir bestämmande sektion för uppströms sträcka på grund av att den efterföljande vägtrumman har den huvudsakliga effekten på denna. Vägdiiken vid båda vägöverfarterna leder ner i vattnet och gaffeldiken bör anläggas så att tillrinnande vatten kan filtreras innan det når vattendraget. Ett täckdike med frekvent flöde ifrån åkern mynnar ut i bäcken på ett ställe. För vattendragets bästa hade detta behövt upphöra.

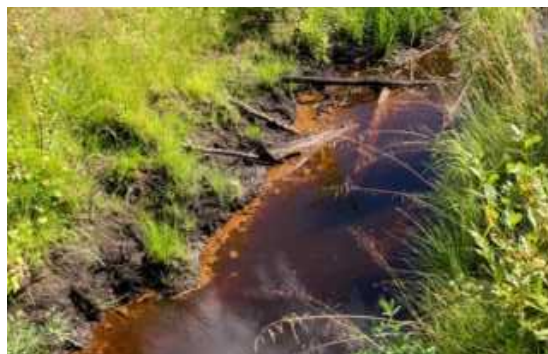
Trots att torv och växtrötter inte tillåter mycket erosion och att flödet dessutom är blygsamt, bedöms förhållandena i sträckan vara mycket ostabila. Detta på grund av den rätade/dikade fåran som framförallt visar en påtaglig kanterrosion. Ett tydligt tecken på detta är de stora avsättningar av jord mitt i fåran precis innan vägtrumman vid sträckans start. Utöver rätningen/dikningen är fåran bitvis nära på igenväxt, och ett litet sekundärt svämplan har bildats på några ställen (se fotografi i GIS-skikt). Åtgärdsmissigt kan död ved kan adderas för att skapa hydrologisk variation och för att stabilisera den eroderande strandkanten. Likt föregående sträcka skulle markägare behöva tillåta en strandzonkorridor av träd som lämnas orörd. Om en sådan fredad kantzon blir omöjligt att få till kan anläggande av ett tvåstegsdike vara ett alternativ.

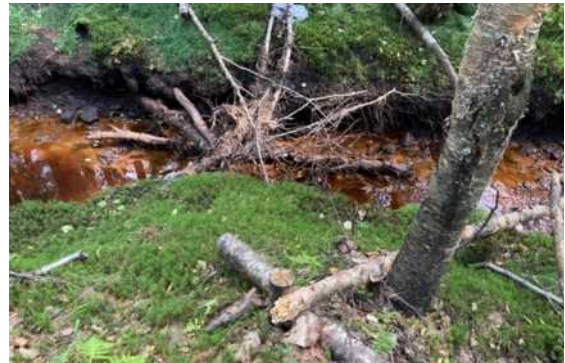
Fåran är kraftigt rätad och nedskuren. Oklart om ursprunglig HyMotyp är Cx trots att dess karaktärer är sådana idag. Kanske är det hårbotten i form av stensediment som legat långt under ler/siltjordlagret vilket i sin tur eroderats bort? Trädrötter och beväxt kantzon gör den onaturliga fåran relativt stabil, men erosion sker troligen i kanterna vid högre flöden. Att återställa naturlighet här kan vara svårt, men genom att addera död ved kan vattendraget ges möjlighet att höjas då aggradation/ sedimentation succesivt kan komma att höja basnivån. Som en nödlösning för att höja upp basnivån kan stenar ifrån angränsande elledningsgata tillföras (även om dessa inte har legat i bäcken tidigare). Informera markägare om att träd inte bör röjas i strandzonen (flertalet stubbar vittnar om att återkommande röjning sker i nuläget). Brunt vatten är till stor del järnbakterier, men består säkerligen även av upplöst organiskt material ifrån jordblottade kanter mot vattendraget till följd av nedskärningen. Våldigt oklart var C-sträckan slutar och övergår i skoglig Ex-sträcka, men berghällen vilken rundas sätter troligen en stor prägel på denna övergång (se jordartskarta). Sträcka 4 är den sista som karteras i Långselbäcken.

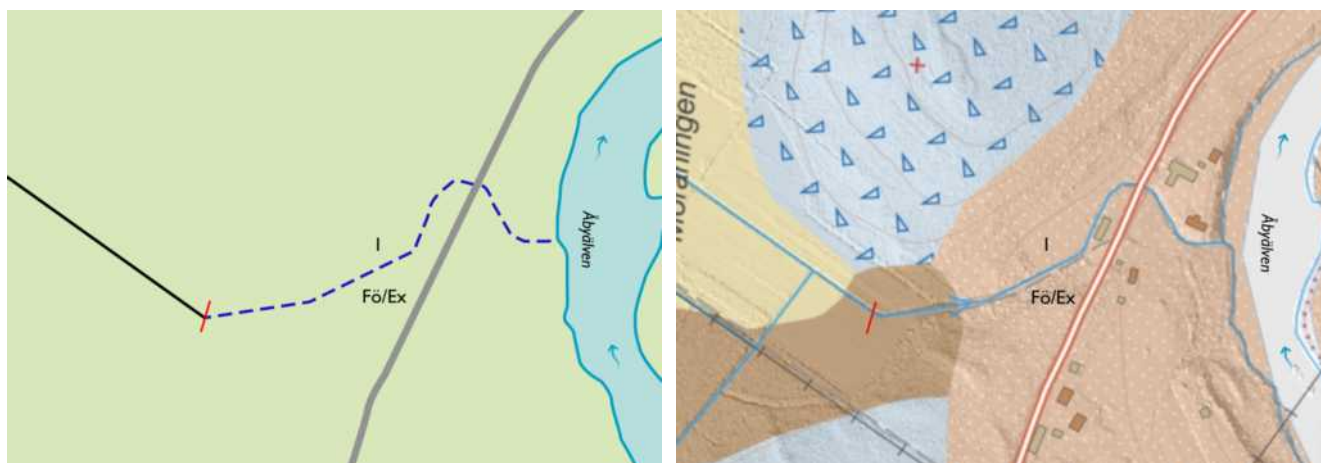
Väldigt rätad, blygsam och smal bäck. 20–30 cm bred och nedskuren i åkermark från mynning upp till våtmark 1 km uppströms. Inget att ödsla tid på utifrån att återskapa uppväxtlokaler för Åbyälvens fiskbestånd, men i syftet att förhindra läckage av möjligt finsediment och oönskad markkemi från åkermark till Åbyälven har åtgärdsbehov trots allt satts till "ja". Detta betyder i princip igenpluggning av anslutande diken vilket det finns några rejäla exemplar av efter vägöverfarten. Möjligen går det även att anlägga ett tvästegsdike för att avlasta erosionskraften på fårans botten vid högre flöden. Endast en sträcka av Moraningenbäcken inventerades då kundens önskemål var att inte fortsätta karteringen i de bäckar där föryngringslokaler för fisk ansågs vara obefintliga. Detaljbeskrivning av denna enda sträcka ges på efterföljande sida. Kommentarer och fotografier på varje enskild vattendragssträcka ges på efterföljande sidor.

Bild t.v. Numren visar sträckor, röda transversala linjer sträckavgränsningar, streckade linjer rensnings-/rätningsgrad (— orensad, .... svagt rensad, --- måttligt rensad, - - - kraftigt rensad). Ljus- / mörkblå linjefärg anger om HyMotypen i dagsläget är sediment- [SB] eller transportbegränsad [TB]. Svart heldragen linje är okarterad sträcka, orange linje kulverterad/täckdikad sträcka. Lila cirklar är vandringshinder. Bild t.h. visar jordarter <sup>€</sup> och terrängkuggning.

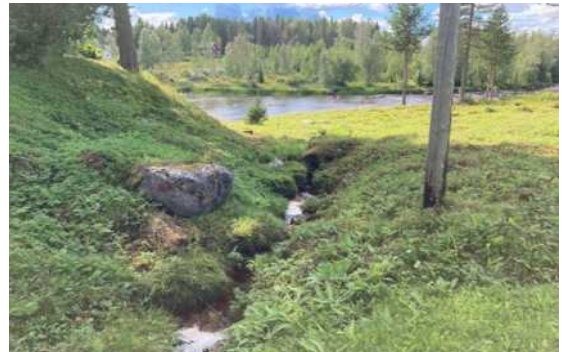
Från Åbyälven och 300 meter uppströms rinner den samla och rätade bäcken först igenom älvsediment varefter ett stråk bestående av jordarterna torv följt av lera/silt tar över cirka 200 meter efter vägöverfarten. Dessförinnan passeras en liten skogsdunge vilket är den enda sektionen med tillstymmelse till potential att fungera som någon form av fiskhabitat. Eftersom bäcken är Fö/Ex hela vägen och inte bör prioriteras för fiskevårdsåtgärder har allt uppåt till och med sträckans slut inte delats upp i olika delsträckor trots bitvis varierande förutsättningar. Sluttningen där bäcken mynnar ut i älven är väl tilltagen och frågan är om fisk alls skulle lyckas ta sig upp (ponerat att bäcken till trots vore värd att satsa på). Åtgärdsbehov är, som nämndes på föregående sida, satt till "ja" eftersom pluggning av anslutande åkerdiken kan reducera potentiellt läckage av oönskade näringsämnen och finsediment till Åbyälven.

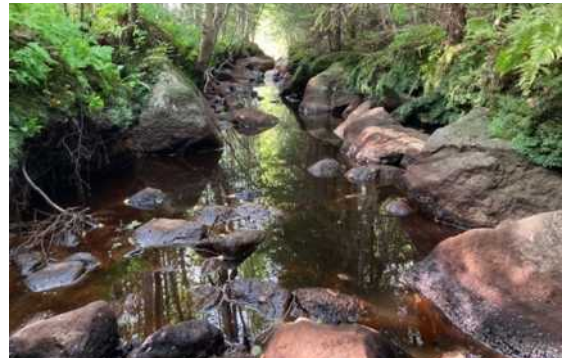
## Vattendragssträcka: 1(9)

Måttligt rensad BI-sträcka där sänkt grundvattennivå kan bero på rensade bestämmande sektioner (flottledsresning) nedströms i Åbyälven. Vid sträckans slut finns ett bäverdämme som i dagsläget kraftigt försvårar uppströms fiskpassage (se noterat under vandringshinder samt resonemang i föregående sammanfattning om Morbäcken). Sträcka 1 har upp till dämnet en stor potential att utgöra öringhabitat, framförallt om det rensade stenmaterialet återförs och om lekbäddar anläggs (grus finns i viss mån men kan tillföras och de rensade stenblocken syns väl i terrängen). Död ved saknas och rikliga mängder grov sådan bör tillföras hela vattendragskorridoren.

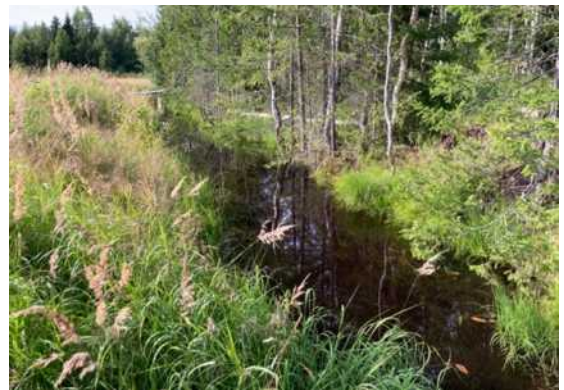
Startkoordinater (WGS84 dec. N, E): 65.051196, 21.276506

Svårbedömd sträcka då faktorer helt och hållet avgörs av bäverdämnet vid sträckans start. Tas det bort (vilket hydromorfologiskt inte är önskvärt) är sträckan troligtvis överfördjupad (Fö), men nu blir det istället en ej nedskuren rätad Ex-HyMotyp, åtminstone fram till kröken där fåran svänger upp mot vägen. Där, till följd av utdikning, övergår bäcken till att få en påfallande mer nedskuren karaktär samtidigt som igenväxningen tilltar så pass att bäcken knappt syns (vilket gjorde mått svåra att inhämta). Dämnet hindrar fiskvandring till uppströms lokaler vilka bedöms ha höga potentialer att verka som öringhabitat (sträckorna 5-9), så det finns ur fiskvårdssynpunkt onokligen en lockelse i att hjälpa fåran att hitta runt det. Den bästa lösningen involverar här markägaren eftersom ett par metrar fredad vattendragskorridor på vardera sida bäcken skulle kunna göra stor nytta tillsammans med områdets bävvar. Naturliga passager runt omkring eventuella dämmen och fallna träd hade på sikt kunnat skapa en dynamisk anastomerande planform (bitvis två eller flera parallella fåror som bildas då vatten sig förbi flödeshinder). Manuell tillförsel av död ved kan hjälpa denna utveckling.

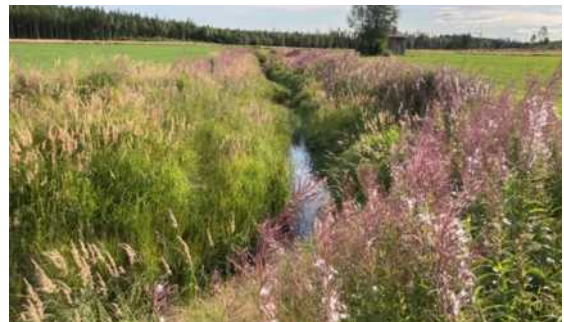
## Vattendragssträcka: 3(9)

Nedsänkt och dikad sträcka vars vattennivå påverkas av rätningen på sträcka 2. Åtgärdsbehoven är stora och skulle egentligen innebära återetablering av strandskog, men ett alternativ kan här vara att gräva ett tvästegsdike (konstgjort sekundärt svämplan). Om markägare dessutom återinplanterar en trädkorridor i syfte att skugga vattendraget samt för addera stabilitet till strandbankarna, skulle det kunna vara en fullgod lösning. En ytterligare vägtrumma (utöver den vid sträckans start) finns en bit upp strax innan bäcken svänger av längst skogskanten.

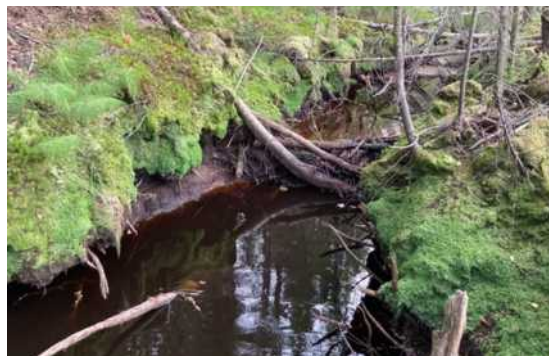
## Vattendragssträcka: 4(9)

En överfördjudad Fö-sträcka som utöver sin Ex-karaktär också har inslag av grus och sten. Sträckans hydromorfologiska karaktärer är svårbedömda på grund av hög mänsklig påverkansgrad vilket inkluderar kraftig omgrävning och rätning. Åtgärder som föreslås är tillförsel av grov död ved och att återinplantera en skoglig buffertzonen på den sidan som nu är kalavverkad. Igenpluggning av anslutande åkerdiken är också en önskvärd insats, men eftersom markägarens odlingsjord då skulle försämrats kan det vara för mycket att hoppas på. Vid en punkt (se fotografi i GIS-skikt) bildas en betydande bestämmande sektion av död ved, och om fler sådana hade upprättats skulle basnivån i befintlig sträcka samt grundvattennivån i ovanliggande Bx-sträcka kunna höjas. Täckdikens leds ner i ån på ett par ställen (se fotografi i GIS-skikt), och dessutom finns en hel bildserie som dokumenterar en grävmaskin som under karteringsdagarna var i färd att anlägga ytterligare ett antal (uppskattningsvis tio). Att leda åkervattnet direkt ner i ett vattendrag är inte förbjudet men något markägare starkt avråds ifrån.

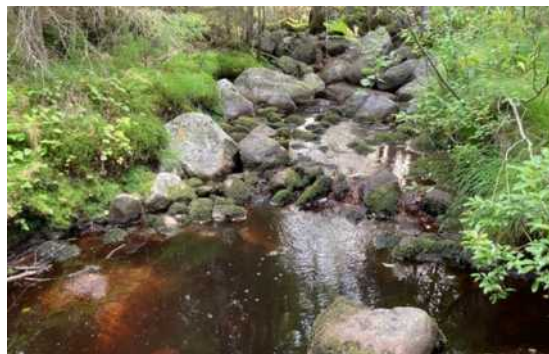
## Vattendragssträcka: 5(9)

Typisk blockrik Bx-sträcka med goda möjligheter att hålla små lekbottnar och få gruset att ligga kvar. Grus i överflöd är inget naturligt inslag på många B-sträckor så tillförsel av sådan bör göras sparsamt. Dock är vattennivån idag väldigt låg och på sina ställen är bäcken närmast uttorkad. Mot slutet kan en viss rensning anas då en samling stenblock ligger i terrängen på kalavverkningsidan. Dessa kan läggas i fåran men kommer inte påverka hydromorfologin nämnvärt. Möjligtvis kan blocken användas för att anlägga en högre nivåhållande tröskel för ovan sträcka än den som sträckan i sin helhet utgör idag. En sådan bestämmande sektion kan bli ett stopp initialt men då den nu ringa vattenmängden successivt fylls på kommer grundvattennivån höjas uppströms. Grov död ved bör adderas rikligt, både i fåran och över hela vattendragskorridoren.

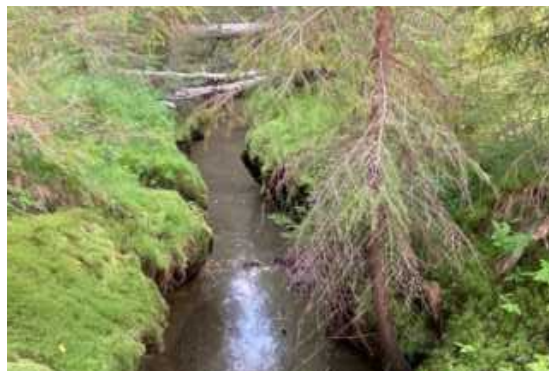
## Vattendragssträcka: 6(9)

På vissa ställen har stora mängder detritus (grenar, kvistar) tillkommit vattnet ifrån angränsande skogsavverkning och små proppar har bildats vilka i sin tur riskerar bli partiella vandringshinder för fisk. Kvistar i vattendrag är ett högst naturligt inslag men då höglöden för med sig stora mängder gallringsavfall till ett och samma ställe kan det snarare skapa problem. En föreslagen åtgärd är därför att rensa upp dessa grenproppar och ersätta dem med fallna träd med grenarna kvar eftersom sådana gör betydligt större hydromorfologisk och ekologisk nytta. Om mycket död ved tillförs kan det till stora delar stillastående vattnet på sikt få ökad hydraulisk variation eftersom grushögar kommer ansamlas uppströms vilket leder till skillnad i bottenhöjd. Vid ett anslutande dike ser vattnet kontaminerat ut (en gulgrön ytfilm, se fotografi i GIS-skikt). Sträckan avslutas vid kröken upp i gammelskogen eftersom omgivningsfaktorerna där förändras drastiskt, trots bibehållen finsedimentär Fö/Ex-HyMotyp.

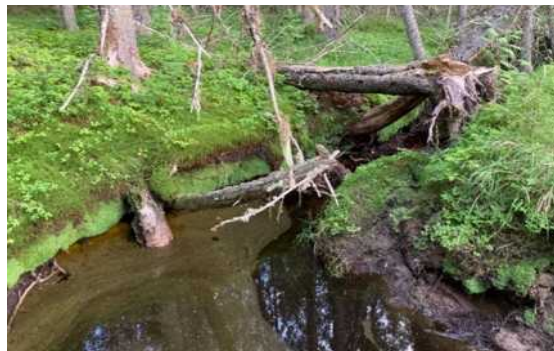
## Vattendragssträcka: 7(9)

Sträckan börjar där den täta skogen tilltar och där meanderbågarna börjar blir kraftiga. En torrlagd sidofåra ansluter precis vid start. Trots att bäcken är fortsatt nedskuren börjar den här bli betydligt mer hydromorfologiskt intressant jämfört med de nedströms. Förklaringen kan helt och hållet kopplas till skogen och den rikliga mängd död ved som ligger i och över vattnet. Intill vedansamlingarna har på många ställen bankar av grus ansamlats, och det är nästan så att bäcken ger ett orört intryck. Tar sig fisken väl upp hit är detta ypperliga lokaler med stor potential att bli bra fiskhabitat. Den sänkta basnivån i hela sträckan restaureras upp med ytterligare död ved, helst av grövre kaliber än den som finns idag.

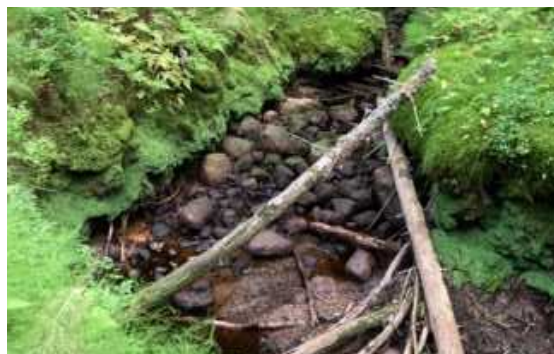
## Vattendragssträcka: 8(9)

En orensad Bx-sträcka vilken bildar en lång bestämmande sektion för ovanliggande sträcka. Våldigt mycket död ved återfinns i fåran tillsammans med blockpartier med höljor emellan. Det fanns lite vatten i fåran vid besök så mycket ligger helt torrlagt.

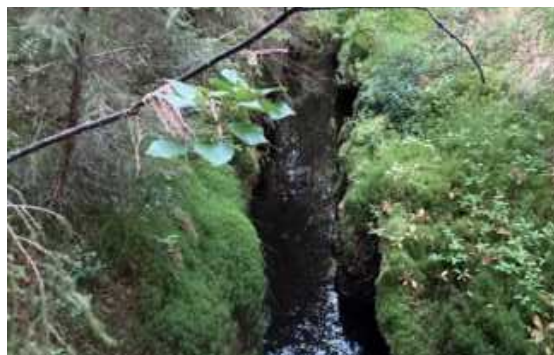
## Vattendragssträcka: 9(9)

En lång Ex-sträcka i skogsmiljö som inledningsvis har vissa torvinslag, men som övergår till att rinna uteslutande igenom moränjord. Trots tydlig rätning verkar det som att sträckan i viss mån återhämtat sig själv, åtminstone beträffande basnivåer då dess nedskärning är relativt låg. Orsaken till den uteblivna bottenerosionen beror visserligen också den nivåhållande funktion som den orensade Bx-sträckan nedströms har. Den onaturligt rätade planformen åtgärdas till att få en mer slingrande karaktär genom tillförsel av omfattande mängder död ved. Anslutande diken bör dessutom pluggas igen. Bäcken smalnar av allt eftersom, och det finns redan idag partier som indikerar att vattendraget anastomerar och har parallella sidofåror vid högre flöden – detta trots avsaknaden av dirigerande strukturer så som död ved. Karteringsavslut gjordes vid HyMotypskifte där inslag av stenar och block började öka.
