# Inventering av 16 biflöden inom Åby älvs nedre FVO

Ecogain AB på uppdrag av Åby älvs nedre fiskevårdsområde.

Projektnamn: Inventering av 16 biflöden inom Åby älvs nedre FVO

Fältkarteringen genomfördes mellan 2–13 augusti 2021

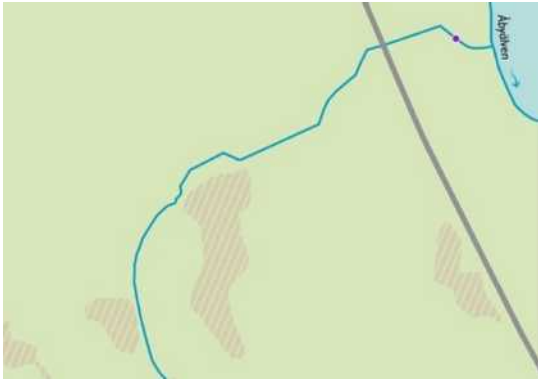
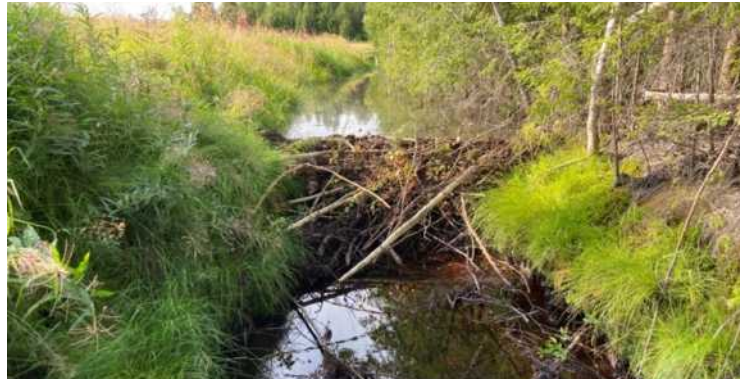
## Vandringshinder 1(1)

Bäverdämme med en fallhöjd på upp emot 1 meter. Studerar man bilden till höger går det att föreställa sig hur nedskuren (och lateralt avskuren) fåran blivit om strukturen rivits ut. I texten till vattendragssträcka 2 förs ett vidare resonemang om dämmets påverkan på ovanliggande sträckor.

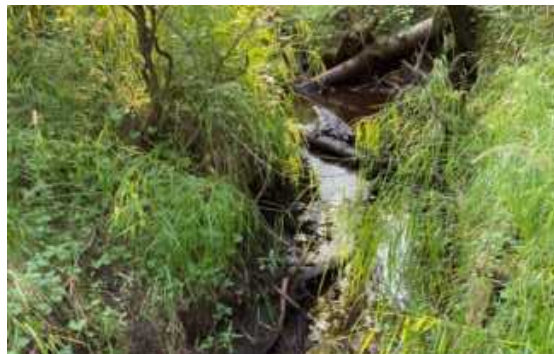
En slingrande fåra (på gränsen till meandrande) och rikligt med död ved förhindrar bottenerosion och alltför kraftig nedskärning. Bäckens längsta sträcka i lugnflytande och har låg lutning. HyMotypen är satt till Ex trots att jordartskartan visar på torvmark. Fåran smalnar uppströms och försvinner in under vegetationen där våtmarksområdet (sträcka 2) tar vid. Stockar i vattnet precis vid mynning i älven hintar om att en gammal riskista tidigare kan ha skurit av bäcken från älven (se fotografi i GIS-skikt).

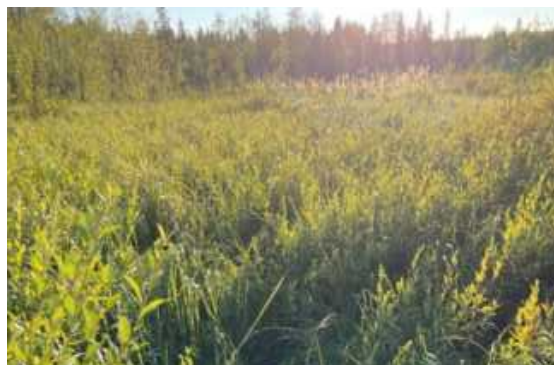
Torvsträcka med mycket vegetation (främst grönvide, sjöfräken och missne). Fåran smalnar av till att rinna helt under vegetationen (dess existens avslöjas enbart av ett porlande ljud) vilket gör att mått var svåra att mäta. Bäckens närområde övergår till mer skoglig karaktär efter myren, dock fortfarande i sumpig mark. Alla potentiella åtgärder som kan förändra förhållandena på sträcka 2 utförs utanför sträckans avgränsning (därav är åtgärdsbehov satt till "nej"). Dock så bedöms grundvattennivån vara aningen sänkt.

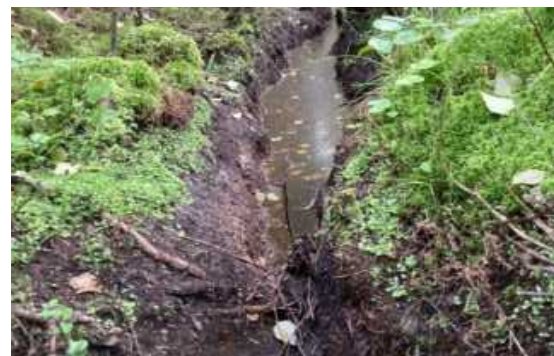
Skoglig Ex-sträcka i torvmark och därför en hybrid med vissa Tt-drag. Omgrävd till en rak dikad kanal men inte nämnvärt nedskuren (vilket troligen beror på det modesta flödet). Av samma anledning, och på grund av att fåran är så rak, pågår ingen dominerande fluvial process och fåran framstår som stabil (torvmark är relativt resistent mot erosion i sidled). Att återgräva fåran till att få ursprunglig planform blir en oproportionerlig insats som troligtvis kommer göra mer skada än att nytta. Istället kan död ved adderas så att fåran vid högre flöden successivt får möjlighet att utveckla naturliga strukturer själv. Det finns ett specifikt anslutande skogsdike som läcker slam och annat finsediment till fåran vilket bör pluggas igen (se fotografi i GIS-skikt). Sträckan avslutas vid vägtrumman där gaffelstrukturer kan grävas ifrån vägdikena in i skogen innan vattnet når bäcken (detta gör så att det tillrinnande vattnet först filtreras).

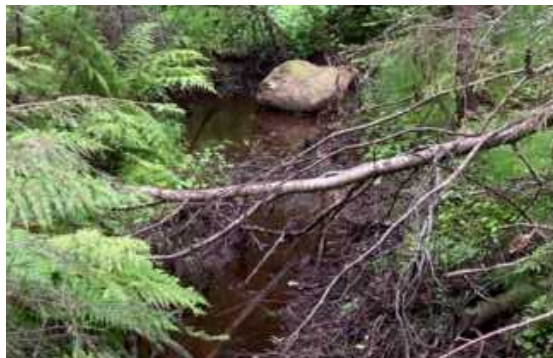
Rätad/dikad Ex-sträcka i torvrik skogsmark. Sträckans sänkta basnivå beror främst på att det saknas död ved i fåran. Sådan bör tillföras rikligt samtidigt som ett stort antal anslutande skogsdiken bör pluggs igen.

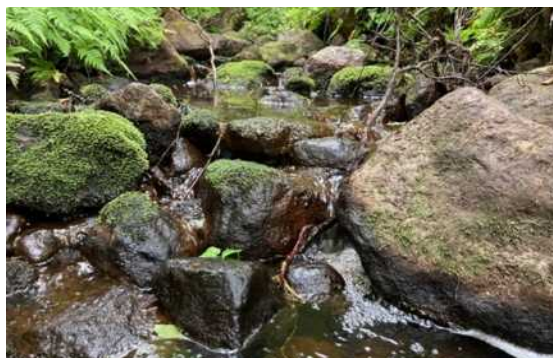
Bedömd som Bt-HyMotyp på grund av den till en början förekommande trappstegsstrukturer, men det finns även tydliga Bx-drag. Aningen rensad från större block som ligger upplagda under vegetation i kantzonen. Dessa bör återföras för att höja upp vattennivån och för att skapa hydrologisk variation i form av små höljor och fall. Även död ved bör adderas i detta syfte. Grus kan tillföras på denna sträcka i syfte att skapa små lekbottnar.

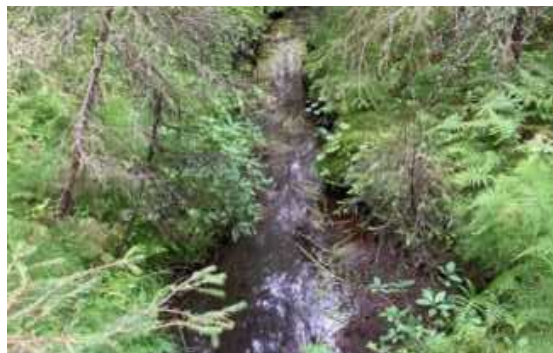
Rätad Ex-sträcka i skogsmark. Sänkt basnivå på grund av rensad bestämmande sektion nedströms (sista biten på föregående Bt-sträcka är bestämmande sektion för denna) men inte så pass att den blir Fö. Död ved kan tillföras i syfte att låta fåran leta sig tillbaka till en naturlig planform. Aktivt svämplan satt till nej trots att ett sekundärt sådant återfanns på ett ställe (dess ringa storlek gör att aktivt svämplan blir missvisande). Åtgärder innebär att plugga igen anslutande skogsdiken, framförallt de vid sträckans slut.

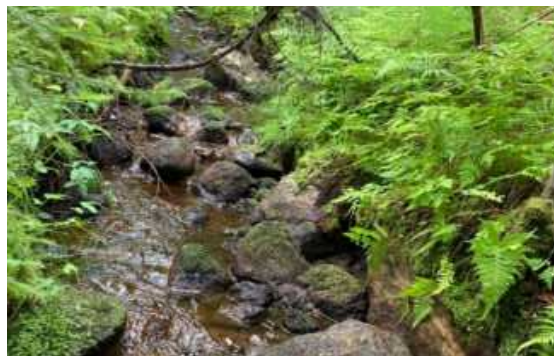
Kort sträcka som blir bestämmande sektion för efterföljande. Tydligt rätad och några fåtal block i terrängen indikerar även rensning. Dessa bör flyttas ner i fåran varefter död ved tillförs i hela vattendragskorridoren. Lekgrus kan adderas, dock återhållsamt eftersom större mängder sådan inte är ett naturligt inslag på alltför utpräglade B-sträckor.

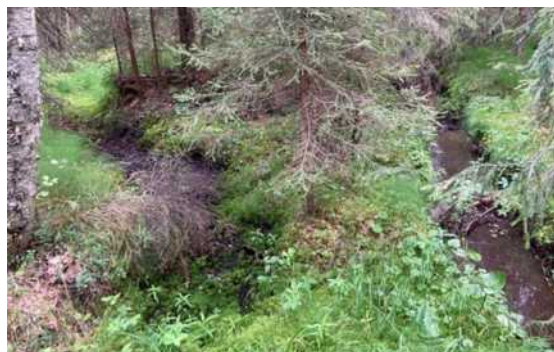
Rätad och väldigt lång Ex-sträcka i skogsmark. Det finns tydliga tecken på att fåran bitvis har haft en slingrande och möjligen även anastomerande planform (se fotografier i GIS-skikt). Möjligtvis kan död ved placeras i befintlig fåra där dessa numera ej aktiva fåror har sin början, i hopp om att vattnet vid höglöden tvingas in dithän. En sådan åtgärd kan efterföljas av viss vegetationsröjning. Utöver dessa specifika ställen bör grov död ved tillföras längst hela sträckan. Anslutande skogsdiken bör pluggas igen där de finns. Ett kort stråk av stenar (Bp) finns på ett ställe (se fotografi i GIS-skikt) men detta ansågs vara för kort för att sättas som egen sträcka. Inneslutningen samt mängden vattenvegetation ökar rejält mot slutet upp mot sjön. Även kantzonavverkning ökar på ena sidan. Mot slutet ligger en lång vall av sprängsten som troligen kommer ifrån att berghällar sprängts bort för att få fåran att gå rakt (se fotografi i GIS-skikt). Effekterna av en sådan sprängning kan vara en rejält sänkt sjönivå.

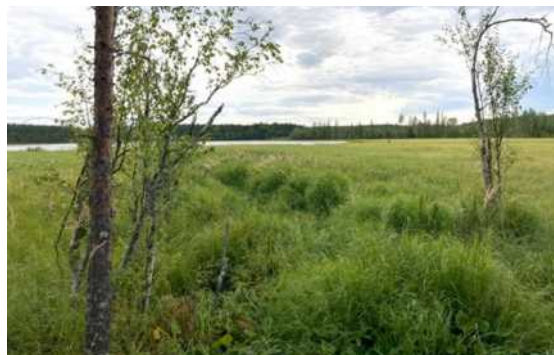
Den sista sträckan mot sjön Nottjärnen är relativt igenväxt och går genom sumpmark vilket gör att den inte är möjlig att vandra till fots. Jordarten är torvmark varpå Tt-HyMotyp anges.

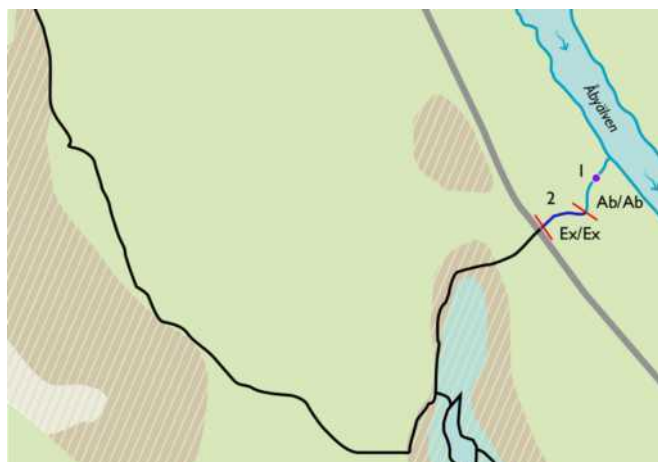
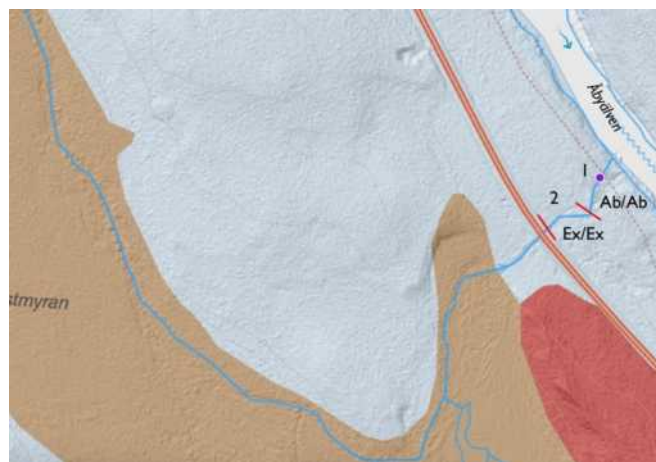
De två sträckorna innan vägpassagen och trumman är otroligt fina och bedöms ha stort naturvärde, men eftersom hållarna på sträcka 1 bedöms vara definitiva vandringshinder för öring har bäcken bara karterats upp till vägöverfarten. Det skulle vara dock intressant att fortsätta karteringen uppströms i syftet att inventera habitat för stationär öring. Tillsammans med ett antal andra första- och andrasträckor (exempelvis i Rismyrbäcken och Gegalbäcken) finns det ett värde i Pultmyrbäckens inledande sträcka att fungera som visuell förlaga vid återställning av andra sträckor med liknande grundförutsättningar. Kommentarer och fotografier på varje enskild vattendragssträcka ges på efterföljande sidor.

Bild t.v. Numren visar sträckor, röda transversala linjer sträckavgränsningar, streckade linjer rensnings-/rätningsgrad (— orensad, --- svagt rensad, - - - måttligt rensad, - - - kraftigt rensad). Ljus- / mörkblå linjefärg anger om HyMotypen i dagsläget är sediment- [SB] eller transportbegränsad [TB]. Svart heldragen linje är okarterad sträcka, orange linje kulverterad/täckdiktad sträcka. Lila cirklar är vandringshinder. Bild t.h. visar jordarter € och terrängkuggning.

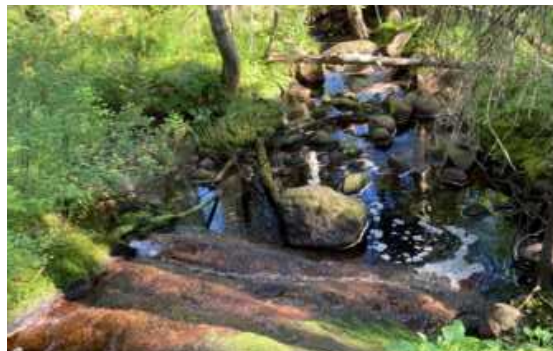
## Vattendragssträcka: 1(2)

En stundom väldigt brant sträcka på berghäll (partier med lugnflytande pooler bildas mellan fallen). Sporadiska Bx-inslag återfinns också. Sträckan förefaller orörd är estetiskt tilltalande med naturliga inslag. De branta hållarna blir svårpasserade för fisk (se notering om vandringshinder nedan).

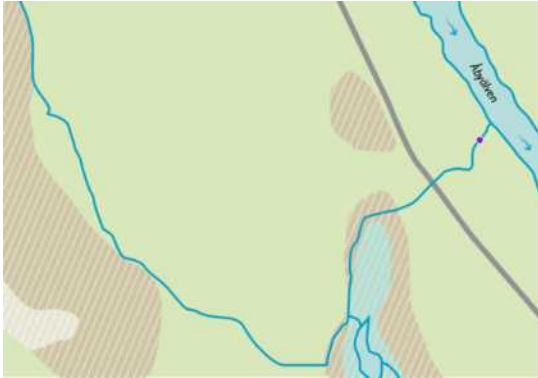
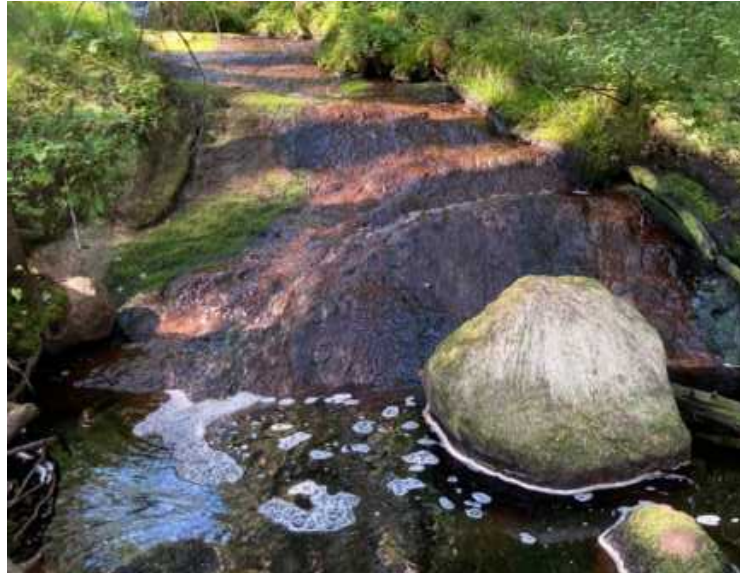
## Vandringshinder 1(1)

Ab-sträcka med två branta klipphällar som efterföljer varandra. Fallhöjd totalt cirka 4 meter (2+2 meter med pool emellan). Då ett sådant här definitivt hinder dyker upp i början av ett biflöde, och eftersom projektets huvudfokus är att utreda bäckarnas potential som barnkammare för Åbyälvens fiskbestånd, fyller vidare kartering av bäcken inget syfte. Därför avslutades karteringen av den annars mycket fina Pultmyrbäcken strax uppströms dessa hällar.

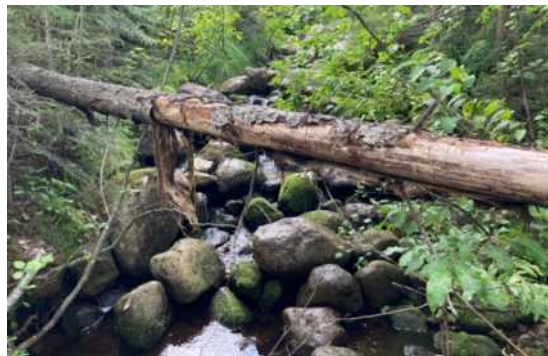
## Vattendragssträcka: 1(7)

Sträcka 1 bedöms vara en kaskadsträcka (Bk) om än med lite vatten vid karteringstillfället. Stenpartier ligger idag bitvis torrlagda utan upp- och nedströms konnektivitet för fiskvandring. 20 meter ifrån mynningen i älven finns ett fall där det i låg vattenföring blir svårt för öring att passera (angivet som vandringshinder nedan). Går det att återställa nivåhållande strukturer precis utanför utloppet till Åbyälven där sprängstensvallen återfinns, ökar möjligheterna för att fisk att ta sig upp i Rismyrbäcken. För övrigt är sträcka 1 en väldigt naturlig och fin del av bäcken som utöver måttlig tillförsel av grov död ved saknar åtgärdsbehov.

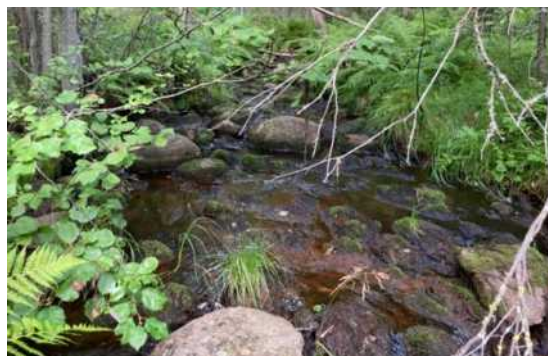
## Vattendragssträcka: 2(7)

Naturlig och oerhört fint ringlande BI-sträcka med död ved och hydromorfologisk variation. Målbild för hur restaurering av andra sträckor med liknande grundförutsättningar kan utformas i syfte att återskapa naturlighet. Övre delarna blir bestämmande sektion för ovanliggande sträcka. Vid återställd vattenföring (höjd grundvattennivå uppströms) finns möjlighet att periodiska kvillstrukturer skapas här. På ett fåtal platser kan dessutom externt lekgrus adderas i syfte att bli till små lekbäddar, men i sådana fall bör det betäckas att grus inte är ett naturligt inslag i de mest blockdominerade partierna samt att vattenföringen måste kunna syresätta rosen. Trots att det finns i viss mån kan ytterligare död ved adderas.

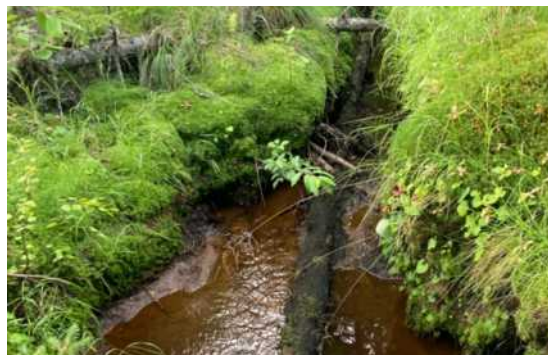
Ex-sträcka i finkornig moränmark omgiven av blandskog. Framstår som naturlig, det vill säga ej dikad, men kan lika gärna vara en före detta dikad sträcka som återhämtat sig till följd av naturligt rekryterad död ved, vilket det finns riklig mängd av. Denna är en målbild för andra sträckor av liknande karaktär som behöver åtgärdas. Förefaller på vissa delar nedskuren men det finns egentligen ingen nedströms bestämmande sektion att återställa (förutom riktigt grov död ved som kan tillföras vid strategiskt utvalda punkter längst sträcka 2). Där nedskärningen ökar till att bli ganska djup avslutas sträckan på grund av bäckens karaktär förändras. I sista sektionen av sträckan kan som restaureringsåtgärd några stora grova träd tillföras fåran. Detta kommer höja uppströms basnivån och öka chansen till att bäcken där i höglöden skär in i svämplanen och bildar bifurkationer (öfomationer).

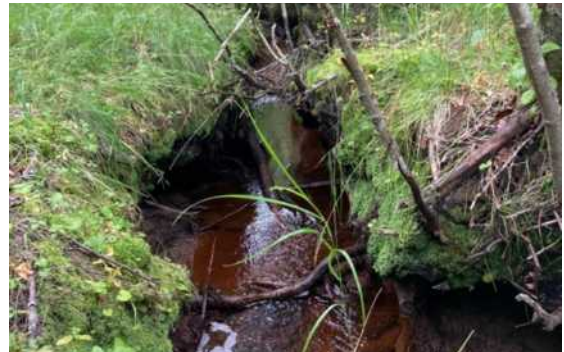
Likt föregående sträcka fast mer nedskuren. Som förslag adderas grov död ved både i slutet på föregående sträcka och i hela denna. Brunt vatten ser i huvudsak ut att vara upplöst organiskt material (DOM) vilket inte har med siltitation att göra utan är naturligt i marker som dessa. Grundvattennivån påverkar visserligen markernas läckage av humösa föreningar till vattendrag och därför kan bestämmande sektioner som höjer upp basnivån spela avgörande roller för hur mycket av omgivande terräng avvattnas på sådana.

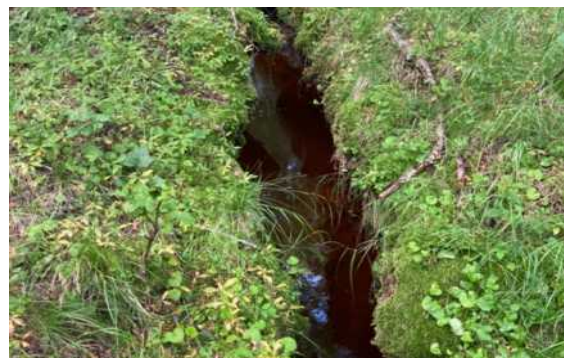
Samma vattendragstyp som föregående två sträckor men betydligt mer rätat och bitvis väldigt smalt. Atminstone ser fåran så ut betraktat från ovan, men faktum är att den ofta är inskuren i sidled varpå strandkanten bildar ett täckande överhäng. Detta är ett instabilt tillstånd och bör restaureras med död ved, som då inte bara läggs i fåran utan även i hela vattendragskorridorerna. Det finns ett visst inslag av block och stenar i fåran och längst vissa partier återfinns även rensade sådana uppe i angränsande terräng. Dessa bör återföras i syfte att skapa en bestämmande sektion för uppströms sträcka.

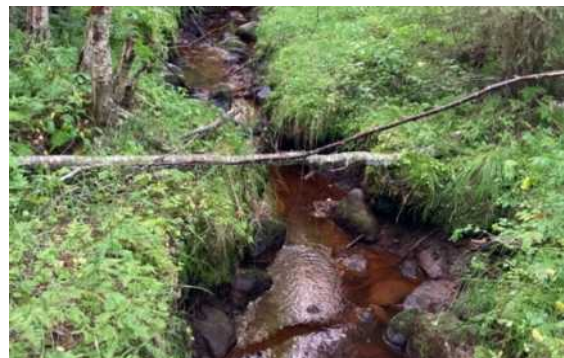
Måttligt rensad BI-sträcka som kan ha haft kvillformationer vid högre flöden. Ett antal block ligger i terrängen (se fotografier i GIS-skikt) vilket hintar om att grundvattennivån kan ha varit högre i ursprungligt tillstånd då dessa legat i fåran och dämt. Hela sträcka 6 blir bestämmande sektion för ovanliggande sträcka/sträckor. Åtgärder utöver att tillföra de rensade stenarna är att addera grov död ved i fåran och på de översvämningssytor jämte bäcken som under ursprungliga förhållanden varit aktiva. Det finns också möjligheter att anlägga lekbottnar här men då måste grus tillföras.

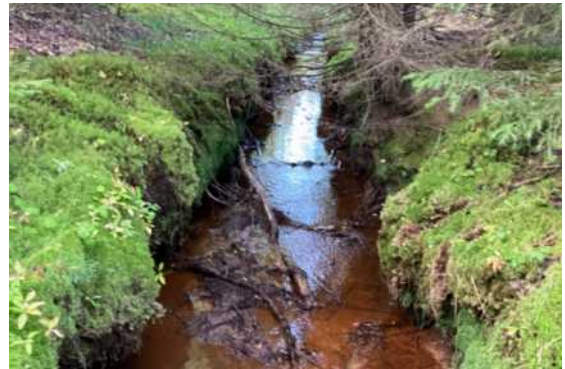
Kraftigt rensad Ex-sträcka i moränmark. Föregående sträcka blir en svagt rensad bestämmande sektion och kan återställas för att höja upp basnivån här. Addera mycket grov död ved i fåran för att på sikt kunna återfå naturlig planform och morfologi. Plugga dessutom igen anslutande diken. Likt nedströms Ex-sträcka är bäcken bitvis inskuren under landmassorna på sidorna och framstår som smal när den egentligen är bredare. Sträckan och karteringen avslutas vid jaktornet (se fotografi i GIS-skikt).

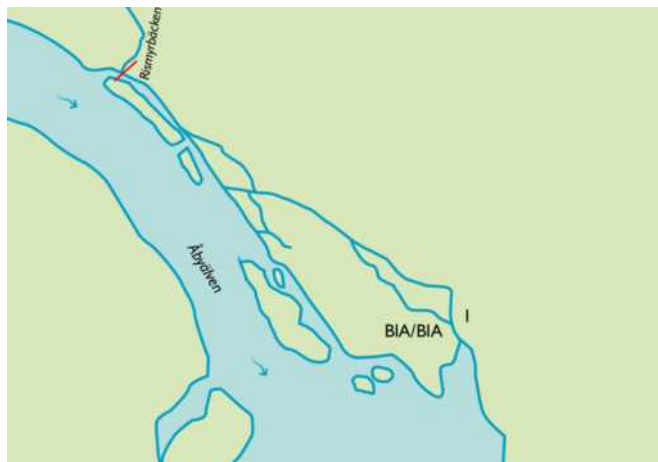
Bild t.v. Numren visar sträckor, röda transversala linjer sträckavgränsningar, streckade linjer rensnings-/rätningsgrad (— orensad, .... svagt rensad, --- måttligt rensad, - - - kraftigt rensad). Ljus- / mörkblå linjefärg anger om HyMotypen i dagsläget är sediment- [SB] eller transportbegränsad [TB]. Svart heldragen linje är okarterad sträcka, orange linje kulverterad/täckdikad sträcka. Lila cirklar är vandringshinder. Bild t.h. visar jordarter <sup>€</sup> och terrängskuggning.

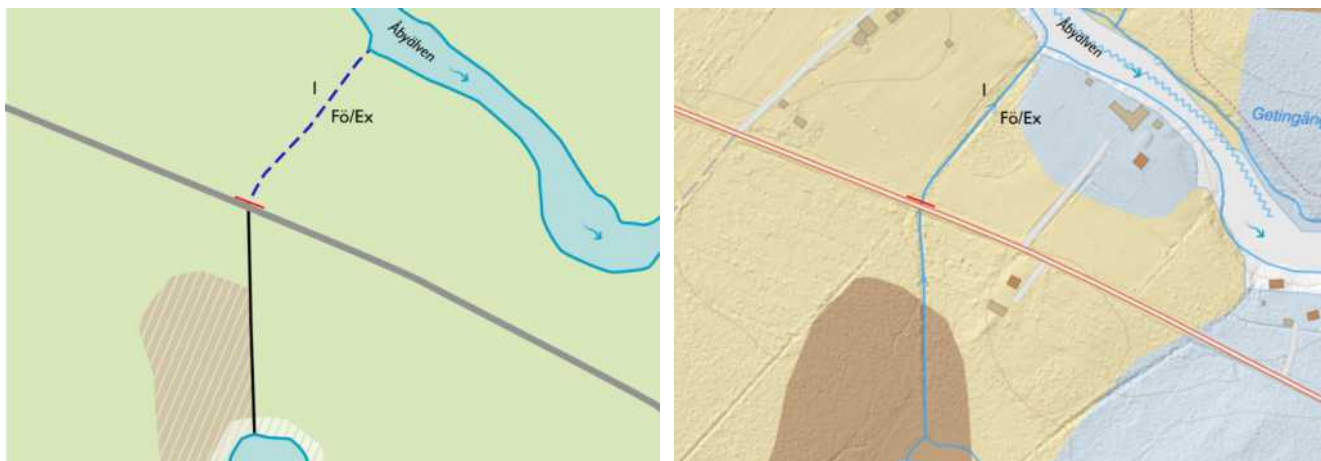
**Bild t.v.** Numren visar sträckor, röda transversala linjer sträckavgränsningar, streckade linjer rensnings-/rätningsgrad (— orensad, .... svagt rensad, --- måttligt rensad, -- kraftigt rensad). Ljus- / mörkblå linjefärg anger om HyMotypen i dagsläget är sediment- [SB] eller transportbegränsad [TB]. Svart heldragen linje är okarterad sträcka, orange linje kulverterad/täckdikad sträcka. Lila cirklar är vandringshinder. **Bild t.h.** visar jordarter <sup>ε</sup> och terrängkuggning.

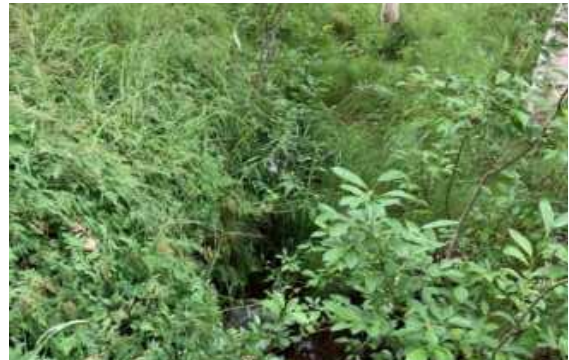
Bäcken är kraftigt dikad och överbeväxt. En trumma 20 meter från utloppet i älven är partiellt vandringshinder med fall på cirka 10 cm (anges ej eftersom bäcken valdes bort).

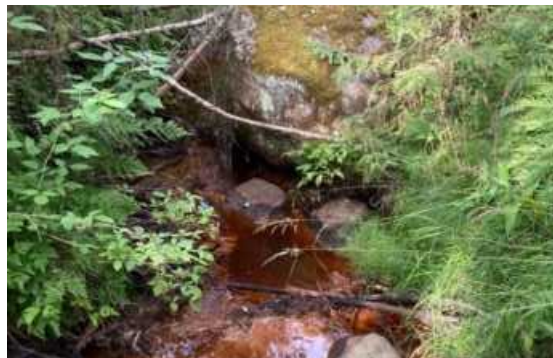
Bx-sträcka som i princip startar med ett vandringshinder i form av några större stenblock i slutet av en relativt brant sluttning (se notering om vandringshinder nedan). Ovan sträckor karterades vidare eftersom hindret vid högre flöden möjligtvis skulle kunna vara passerbart för öring. Vattnet i sträckan är tydligt grumligt och påverkas troligen av sedimentläckage från ovan åkermark.

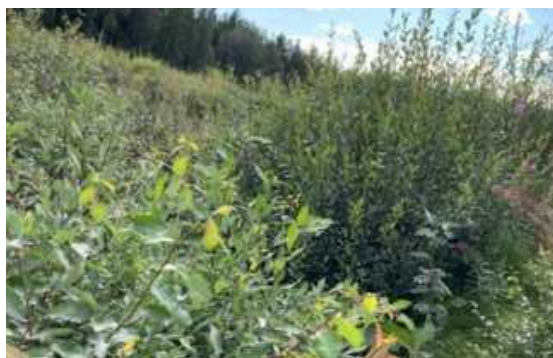
Rätad och fördjupad Ex-sträcka (nu Fö) i överbevuxen våtmarksmiljö (ej torv). Fåran syns inte från markplan på grund av allt buskage. Sänkt basnivå och inskränkskvot därför godtyckliga. Oklart om åtgärder här bör prioriteras. Dessutom gör ovanliggande extremt påverkade sträcka (troligen kulverterad Zz-HyMotyp) att åtgärder i Stöverbäcken bör övervägas att helt slopas.

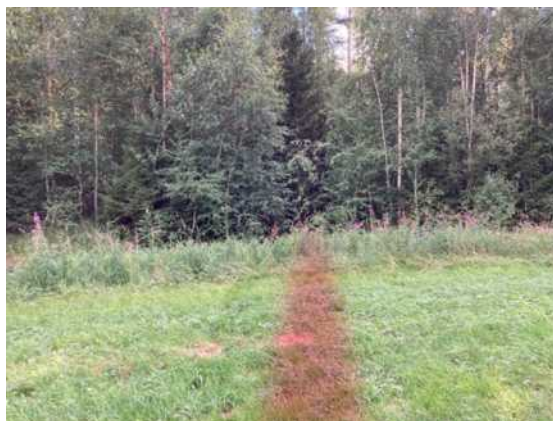
Troligen en täckdikad / kulverterad Zz-sträcka eftersom bäcken upphör vid vägöverfarten och återuppstår efter åkern efter 150 meter (därav bottensubstrat satt till artificiellt). Många parametrar så som mått med mera är därför inte inmätta. Bilden till höger visar kanten mot åkern där det förmodade täckdiket upphör/ startar. Röd färgmarkering visar hur täckdiket förmodas gå. Från höger och vänster sida (i skogens skärning med åkern) ansluter dessutom två åkerdiken och för vatten mot vad som blir den fortsatta fåran in i skogen (där en glänta kan anas).

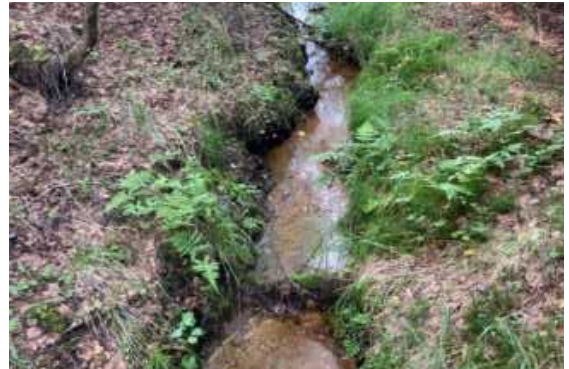
Stöverbäcken blir här ett rakt och lerigt dike, vilket visserligen inte är överfördjupat men utan någon som helst potential att hysa fiskbestånd. Åtgärdsbehov satt till "vet ej" då fisk med all sannolikhet inte kommer ta sig hit. Möjligtvis skulle anslutande diken kunna pluggas igen i syfte att förhindra möjlig siltation och läckage ner till sträcka 1 där lerigt vatten vittnar om uppströms läckage eller erosion. Karteringen av Stöverbäcken avslutas här.

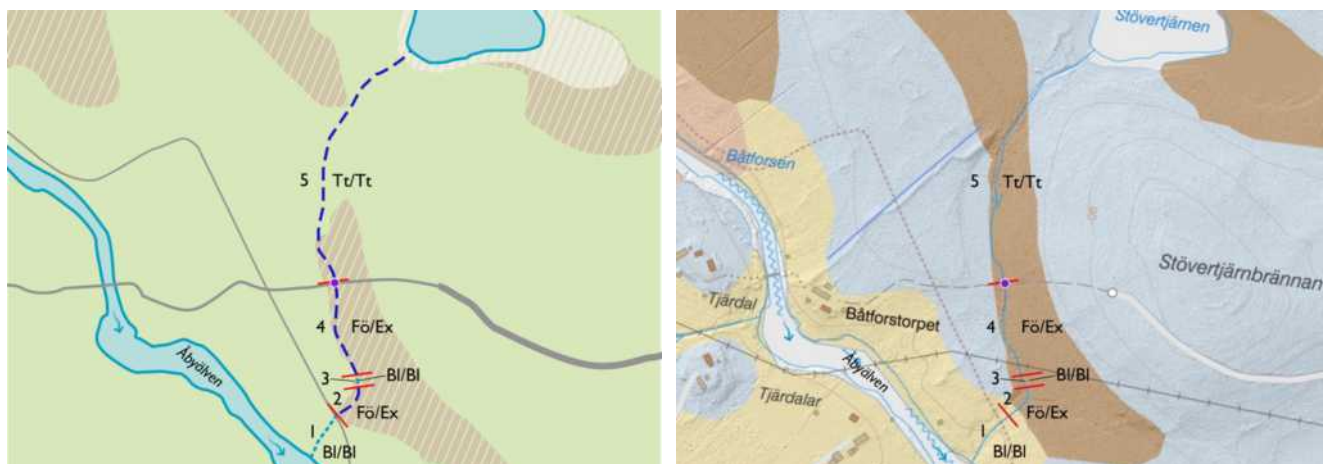
Stövertjärnsbäcken är överlag kraftigt rensad och dikad. Sträcka 1 och 3 inbjuder dock till flertalet möjligheter att anlägga bra lekbottnar om grus tillförs. En förutsättning för att sådana ska bli bra är dock att anslutande diken uppströms pluggas igen så att förmodat sänkta grundvattennivåer återställs, samt att eventuella flottledsrensningar i Åbyälvens huvudfåra restaureras till att utgöra bestämmande sektioner om de ursprungligen bedömts ha varit det. Vidare finns en stor påfallande avsaknad av död ved i hela bäcken upp till Stövertjärnen. Två parallella och dåligt anlagda trummor precis vid bäckens utlopp i älven utgör ett potentiellt partiellt vandringshinder i händelse av att de proppas igen med detritus. Det finns ett naturligt vandringshinder i slutet på sträcka 4 vilket kan ha förstärkts av en närliggande halvt kollapsad maskinbro. Den sista sträckan innan Stövertjärnen (sträcka 5) är till stor del igenväxt och har låg potential att bli gynnsamt fiskhabitat, vilket mestadels har att göra med dess blygsamma vattenföring. Åtgärder att lägga igen skogsdiken i syfte att återväta närområdet hade kunnat öka denna potential. Kommentarer och fotografier på varje enskild vattendragssträcka ges på efterföljande sidor.

Bild t.v. Numren visar sträckor, röda transversala linjer sträckavgränsningar, streckade linjer rensnings-/rätningsgrad (— orensad, .... svagt rensad, - - - måttligt rensad, - - - kraftigt rensad). Ljus- / mörkblå linjefärg anger om HyMotypen i dagsläget är sediment- [SB] eller transportbegränsad [TB]. Svart heldragen linje är okarterad sträcka, orange linje kulverterad/täckdikad sträcka. Lila cirklar är vandringshinder. Bild t.h. visar jordarter € och terrängkuggning.

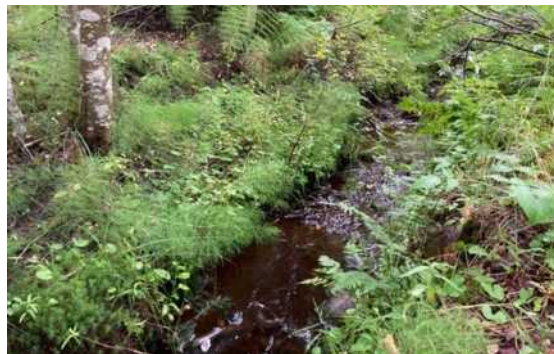
Sträckan är en hybrid mellan olika HyMotyper men på grund av rikliga mängder stenar och block sätts BI som klassning (både Ex- och Tt-inslag finns, framförallt i början). Ett tecken på denna blandning av HyMotyper är att det på flertalet ställen finns ett sekundärt svämplan (sådana hör oftast inte rena B-sträckor till, eftersom finkornigt sediment där oftast saknas). Tre meter in från utloppet i älven ligger två små trummor (vardera med diameter på cirka 40 cm) som blir bestämmande sektion för hela sträckan. Byte av dessa utgör en av åtgärderna på sträcka 1 eftersom de vid höglöden riskerar att proppas igen med detritus och sediment och därav hindra fri fiskvandring. I händelse av att de helt rivs ut finns block i terrängen att tillgå för att ersätta dess nivåhållande funktion. Rensningen som är satt anger inte blockrensning utan snarare dikning (vallar av finkornigt material ligger längst fåran. Död ved bör tillföras i syfte att initiera bäckens eget återskapande av en naturlig planform samt för att skapa hydromorfologisk komplexitet. Sträckan är naturligt fin för övrigt, och möjligen går det på utvalda stråk att anlägga lekbottnar med externt tillfört grus.

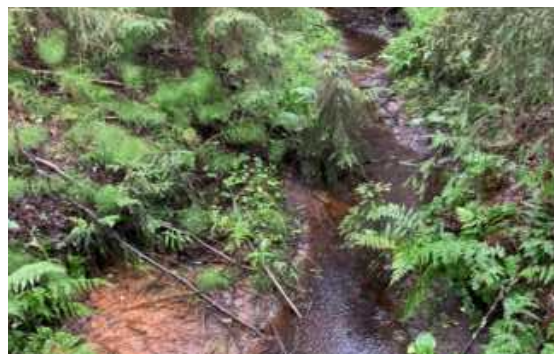
Bäcken går i skärningen mellan utdikad torvmark (före detta våtmark) och morän. Kraftigt rensad/rätad samt nedskuren. Åtgärder blir här att addera grov död ved i syfte att återskapa stabilitet. Anslutande diken bör pluggas igen. Trumman vid utloppet på sträcka 1 utgör den huvudsakliga bestämmande sektionen.

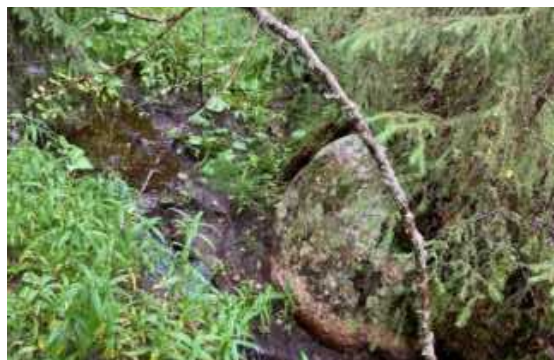
Väldigt kort BI-sträcka med fina morfologiska strukturer, dock med en påfallande avsaknad av död ved. Rensade block och stenar finns i kanten under mossen, och efter att dessa återförts till fåran går det att addera lekgrus på enstaka ställen. Den grova döda veden (om den tillförs) kommer tillsammans med dessa stenblock kunna hålla kvar grus i högre grad än vad som nu är fallet. Fotot till höger är taget strax innan sträckan då inget foto fanns att tillgå.

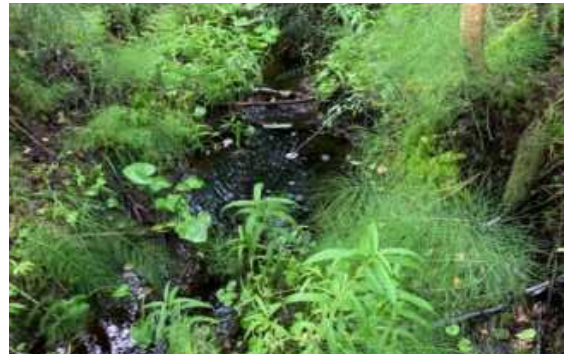
## Vattendragssträcka: 4(5)

Trots att föregående sträcka endast utgör en svagt rensad bestämmande sektion har den en stor potential att höja basnivån i denna nedskurna Ex-sträcka om den åtgärdas. Nedskärningen beror inte enbart på detta utan även på den kraftiga rätningen/dikningen samt på total avsaknad av död ved. Utöver att återställa bestämmande sektionen i nedströms sträcka 3, innebär åtgärder att addera grov död ved samt plugga igen anslutande diken. Sekundärt svämplan finns. Sträckan avslutas där en halvt kollapsad bro bildar ett vandringshinder (se protokoll D).

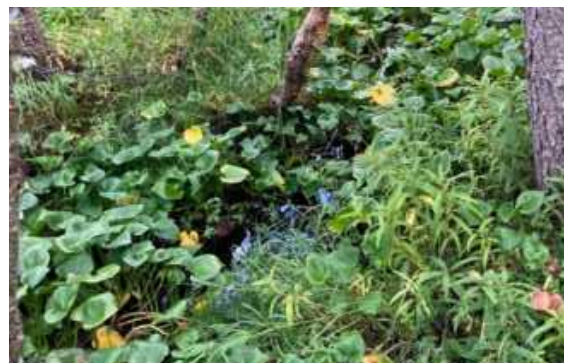
## Vattendragssträcka: 5(5)

Sträckan börjar strax efter den halvt kollapsade bron (angivet som vandringshinder i protokoll D). Nästan helt igenväxt sträcka i torvmark. Svårt att se och mäta. Ingen rensning i början men kraftig mot slutet. Kunde ha delats in i två sträckor. TB-specifika variabler har hoppats över men kunde ha gjorts mot sträckans slut. Otroligt svårtillgänglig, och liten smal fåra. Ett antal större block ligger i fåran strax innan sträckans slut. Till höger om fåran (blickandes upp mot sjön) finns ett kalhygge med körskador (medför problematik relaterat till metylkvicksilver) som leder nästan ända ner till bäcken på ett flertal ställen. Värst är det i anslutning till bron (se fotografier i GIS-skikt). Åtgärdsbehov i den överbevuxna fåran är satt till "nej" (trots rätning) och insatser i bäcken bör fokusera på övriga nedanliggande sträckor.

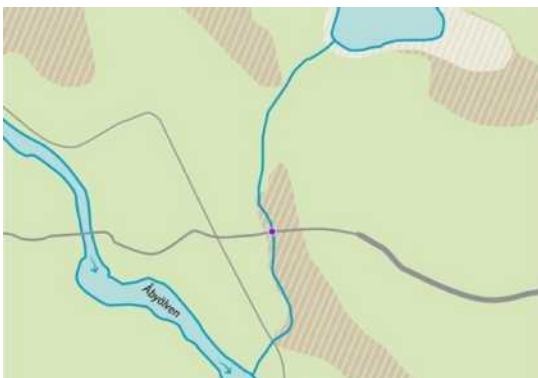
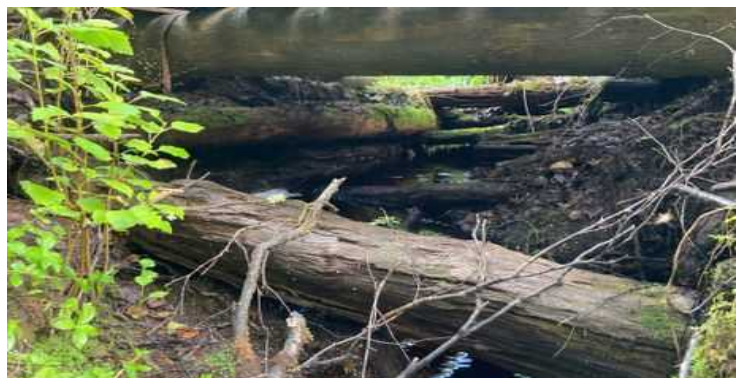
## Vandringshinder 1(1)

Hindret med har en total fallhöjd på 40 cm utgörs av rötter och grenar. Möjligtvis beror ansamlingen på att ett äldre brofundament (bestående av trästockar) kollapsat under den nuvarande bron och nu dämmer i bäcken.

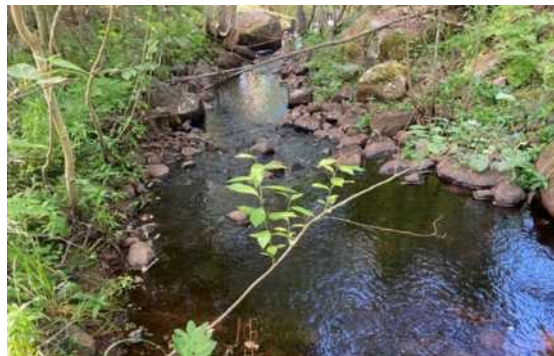
## Vattendragssträcka: 1(5)

Bäckens första sträcka är kraftigt rensad, framförallt en bit uppströms sektionen precis vid utloppet som har lägre rensningsgrad. Trappstegsformationer återfinns inledningsvis och en bit upp (därav Bt-HyMotyp), men i takt med utplanande elevation ökar också Bl-karaktärer. Fåran åtgärdas genom återförande av de block och stenar som idag ligger i raka rader längst fårans kanter. Därefter finns det möjligheter att tillföra lekgrus och skapa små forsackar på utvalda ställen (var exakt avgörs av hur blocken placeras). Avslutningsvis bör grov död ved placeras över och i fåran samt längst kanterna en bit upp i vattendragskorridorerna (som förlaga se exempelvis Rismyrbäcken sträcka 1 och 2 där sådana strukturer förekommer naturligt). Ett antal vattenuttag samt en pumpstation till strandfastigheter återfinns uppe vid vägen (se fotografier i GIS-skikt). Uttag av vatten i småbäckar brukar innebära stora skador på det akvatiska ekosystemet, så önskvärt vore att sådan aktivitet upphör. En vägtrumma (bra anlagd, möjligtvis för trång) avslutar sträckan. Gaffelstrukturer från vägdiken bör grävas in i terräng så att avrinnande vatten får filtreras genom marken innan det når bäcken.

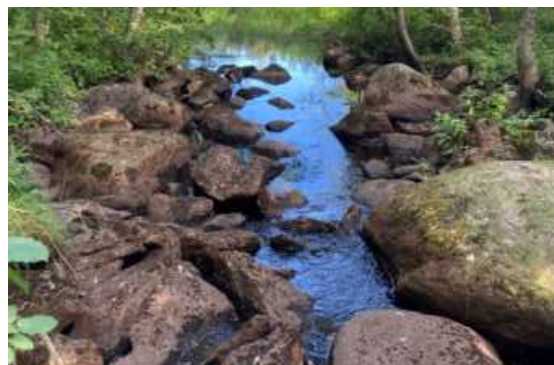
## Vattendragssträcka: 2(5)

Relativt rensad sträcka som blir bestämmande sektion för uppströms våtmarksområde (framförallt om den åtgärdas). Sänkningen som rensningen längst sträcka 2 har på av bas- och vattennivån uppströms bidrar till att vattenvegetationen där är mer igenväxt än vad den skulle vara annars. Möjligtvis kan små lekbottnar anläggas i fickor mellan blockstrukturerna efter restaurering. I sådana fall behövs externt grus tillföras. Addera även rikligt med grov död ved som ett sista steg efter att geomorfologin återställts.

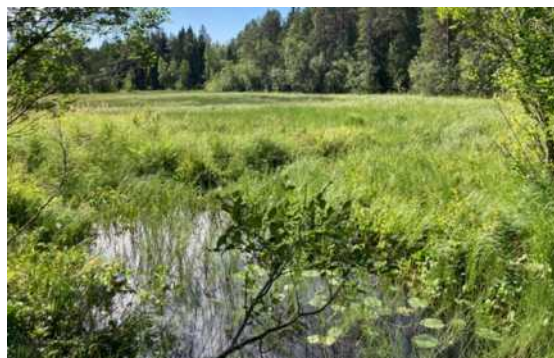
## Vattendragssträcka: 3(5)

Sträcka 3 är en torvsträcka som leder till liten sjöformation ungefär hälften innan bäcken återfår SB-karaktärer vid start för sträcka 4. Eftersom rensningen på nedströms Bx-sträcka styr över förhållandena här, blir åtgärder inom befintlig sträcka inte nödvändiga (därav åtgärdsbehov "nej"). Möjligtvis (förutsatt att sträcka 2 restaureras och att vattennivån höjs) skulle röjning av vattenvegetation kunna påskynda återhämtning till mer naturliga förhållanden. Vid normal vattenföring bedöms sträckan kunna ha varit ett bäverängskomplex (därav ursprunglig BMC som HyMotyp-tillägg, se bilaga A). Fotografiet till höger är taget vid sträckans slut blickandes tillbaka ut över myren. Mått (bredd och djup) var svåra att inhämta på grund av svåravdatt terräng.

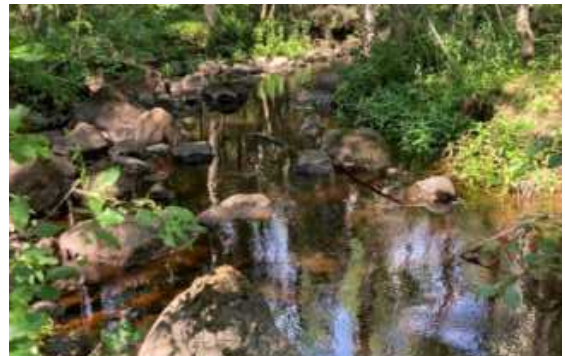
## Vattendragssträcka: 4(5)

Vattendraget övergår efter torvmarken till en rensad lugnflytande sträcka SB-sträcka. En bestämmande sektion vid sträckans slut är kraftigt rensad och har stor påverkan på grundvattennivåer uppströms. Tveksamt om den låga lutningen och därmed den blygsamma vattenhastigheten här lämpar sig för anläggning av lekbäddar. Död ved kan adderas för att höja den morfologiska och därmed hydrauliska komplexiteten varpå vissa strömpartier kan bildas.

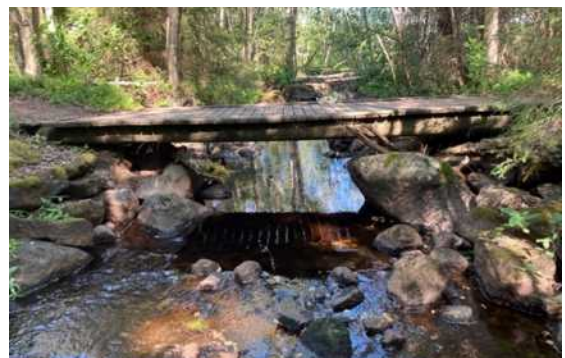
## Vattendragssträcka: 5(5)

En kraftigt rensad BI-sträcka som utgör bestämmande sektion för ovan sjö. Det är oklart hur högt sträckan bör dämna upp men gissningsvis handlar det om 10–20 cm. I mitten på sträcka finns en gångbro till vilken ett par större block från fåran använts för att hålla på plats. Det bör undersökas om dessa kan ersättas med block ifrån angränsande terräng. Utöver att med rensade stenblock höja uppströms vattennivå innebär föreslagna åtgärder att skapa morfologisk variation. Grus kan tillföras och lekbottnar konstrueras. Dock oklart om den låga vattenhastigheten kan syresätta rommen tillräckligt för att lekbottnarna ska fungera optimalt. Även tillförd grov död ved kan bidra med vattendämmande funktioner samt med återskapandet av hydraulisk variation.

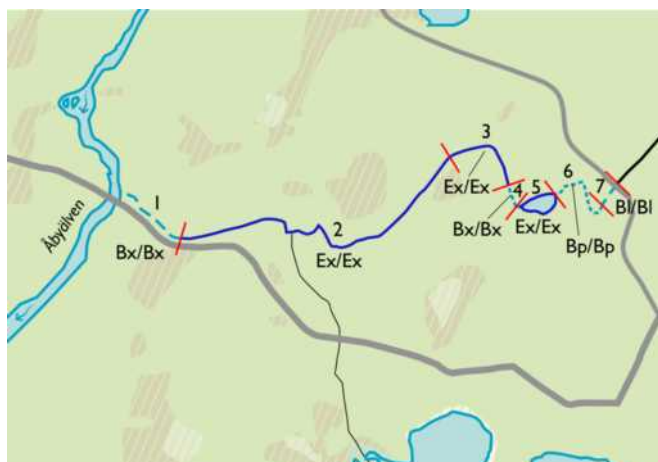
Bild t.v. Numren visar sträckor, röda transversala linjer sträckavgränsningar, streckade linjer rensnings-/rätningsgrad (— orensad, .... svagt rensad, - - - måttligt rensad, - - - kraftigt rensad). Ljus- / mörkblå linjefärg anger om HyMotypen i dagsläget är sediment- [SB] eller transportbegränsad [TB]. Svart heldragen linje är okarterad sträcka, orange linje kulverterad/täckdiktad sträcka. Lila cirklar är vandringshinder. Bild t.h. visar jordarter <sup>€</sup> och terrängkuggning.

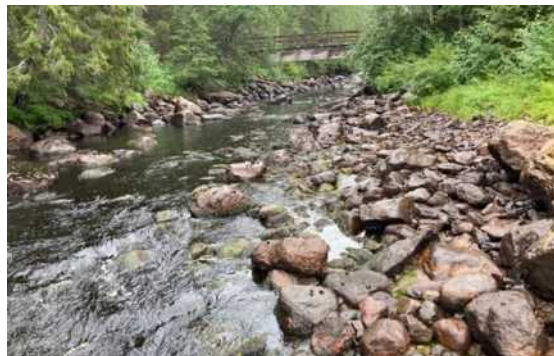
Bx-sträcka satt till kraftigt rensad. Viss form av geomorfologisk återställning har tidigare ägt rum men mycket material ligger fortfarande i rensvallar längst med åns kanter. Åtgärder innebär att med grävmaskin återföra detta stenmaterial till fåran i syfte att höja basnivån i uppströms TB-sträckor inklusive vattennivån i befintlig sträcka varpå vattendraget kommer få ökad lateral kontakt med översvämningsytor. Viktigt blir att inte bygga en jämn djup stenmatta utan att tänka på fysisk komplexitet samt hydraulisk variation. Grov död ved saknas och bör tillföras rikligt. Trästockarna måste förankras väl i terrängen så att de ligger kvar vid högre flöden. Lekgrus kan tillföras på utvalda platser med lämpliga strömkaraktärer och där grus kan tänkas utgöra ett naturligt inslag. Exakt var dessa anläggs bestäms till stor del av hur batymetrien (bottentopografin) utformas vid ovan beskriven restaurering, men lämpliga ställen kan idag vara på sträckans övre delar. Tecken på bäveraktivitet finns vid sträckans övergång till Ex-HyMotyp (sträcka 2). Bäverbestånd bör främjas och markägare bör informeras om dess betydelse för vattendraget.

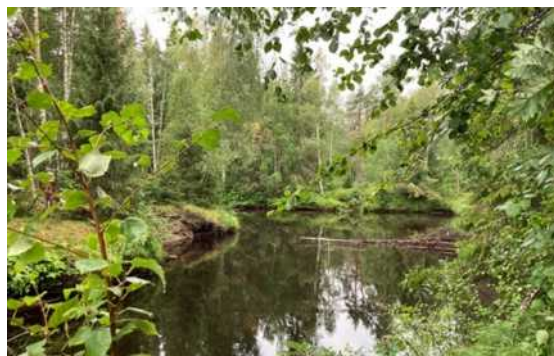
Lång lugnflytande Ex-sträcka i sand/lerjord (uppåt 1,4 km), där föregående sträcka blir bestämmande sektion. Restaurering av blockstrukturer på sträcka 1 kommer återupprätta basnivån här vilket medför en ökad lateral konnektivitet med angränsande landtytor. Bitvis uppstår nästan selkaraktärer och mot sträckans slut tilltar flytbladsvegetationen markant. Halvvägs mot dess slut angränsar ett torvmarksområde på åns ena sida (se jordartskarta) och här (strax innan kröken vid 65.112231, 21.186794, se även foton i GIS-skikt) finns tecken på möjlig sidofåra med Tt-karaktärer. Denna skulle gå att öppna upp med grävmaskin men är beroende av höjd vattennivå i ån för att vara annat än periodvis vattenförande. Åtgärder innefattar främst tillförsel av grov död ved, att främja bäver samt att plugga igen diken i närmiljön (inte bara de som ansluter till ån). Det vore också bra om boskaphagar kan avskiljas från åns strandkanter. Efter drygt 500 meter ansluter ett biflöde som kan vara värt att kartera (bäcken Ronningen, koordinater: 65.111553, 21.186815).

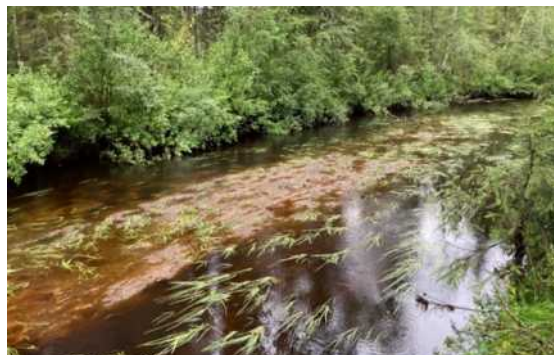
Ex-sträcka med kraftig initial aggradation/sedimentation vilket tyder på instabilitet både här och uppströms. Sedimenttillskottet kommer ifrån stranderosion strax innan sträckavslut. På flera ställen hörs ett porlande precis som att täckdiken mynnar ut i vattenbrynet men inga täckdikesrör påträffades. I händelse av att sådana ändå finns är sannolikheten stor att slam och näringsämnen från jordbruksmark tillförs ån vilket inte bara ökar aggradationen av oönskat finmaterial utan även igenväxning. Den bestämmande sektion som påverkar sträckan är, liksom den förra, sträcka 1 – vilken om den återställs kommer höja basnivån även här. På grund av befintlig sträckas karaktär var djupmått svåra att mäta (därav saknas dessa, se bilaga A). Åtgärder som föreslås för sträcka 2 är tillförsel av grov död ved i vattnet och längst kantzonen i syfte att stabilisera frägliga strandkanter och därmed förhindra att de ger vika vid höglöden. Fallna träd i lugnt flytande vatten kan också verka som skydd för småfisk. Därutöver bör bäveraktivitet bör främjas.

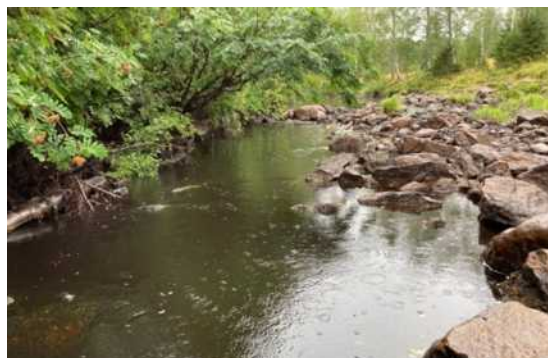
Kort och kraftigt rensad Bx-sträcka med inslag av sprängsten i stort behov av geomorfologisk återställning. Överst på sträckan finns dock två anlagda forsnackar. Fåran trycker nu onaturligt mycket mot ena strandkanten vilket får till följd att där sker kraftig stranderosion (blottade trädrötter vittnar om detta). Åtgärder innebär att återbygga naturliga hydromorfologiska strukturer genom att först och främst centrera fårans thalweg (djupaste stråk) varpå transversala trösklar kan anläggas för att höja uppströms basnivå. Eventuellt går det även att tillföra lekgrus för att gynna öring reproduktion. Det bör också adderas grov död ved längst strandkanten där erosionen skett. Markägare bör upplysas om vikten av trädbevuxna strandzonskorridorer.

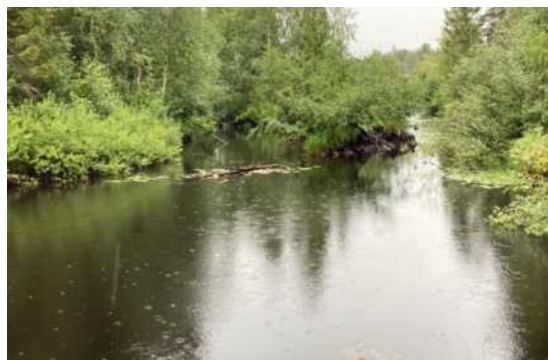
Ex-sträcka som delar upp sig och bildar en ö strax innan sel. Recent terrass (före detta svämplan) innefattar selets ena sida. Åtgärder innebär tillförsel av grov död ved samt att avskärma kohagens kontakt med vattendraget. Föregående rensad Bx-sträcka är bestämmande sektion för denna. Bäverfrämjande åtgärder bör inkluderas i restaureringsplanen. Sträckans djup har inte angivits på grund av svårintagna mått.

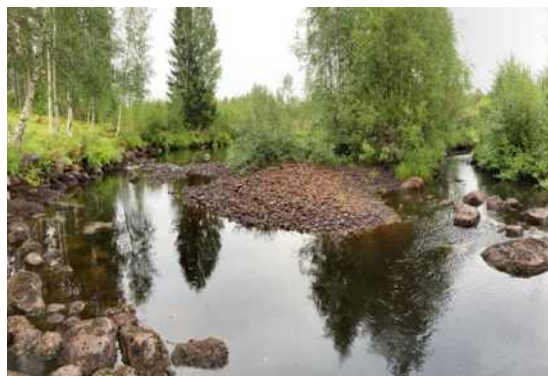
Märkligt placerade stenar mitt i fåran skapar två fåror utmed respektive strandkant de första 20 metrarna. Rensningen är här mest påtaglig på ena sidan. Stenvall i vegetation på hus-sidan. Stor grusbänk (fraktion 30–80 mm) bildar en bevuxen ö nedanför tomt. Varifrån gruset kommer står inte helt klart, men det känns onaturligt placerat. På sträckan finns en stor potential att restaurera geomorfologin och att anlägga bra lekbottnar. Vid tomtgräns är trädkorridoren i stort sett helt avverkad. Samtal bör föras med fastighetsägare om vikten av att spara träd i anslutning till ån. I slutet av sträckan finns en rensvall med stora stenblock (se fotografier i GIS-skikt). Dessa bör användas för att upprätta en nivåhållande bestämmande sektion. Tillförs dessutom grus uppströms blir förutsättningarna för lekbottnar här ypperliga (se fotografier i GIS-skikt). Nedströms detta parti har ån längst en raksträcka ganska fina morfologiska drag, men död ved fattas i betydande omfattning och ett sönderkört och halvt avverkat kalhygge på tomtsidan kryper sig allt närmare vattendraget. Även slangar för vattenuttag (alternativt dränering av skogsmark) ligger i brynet. Sträckavslut är satt där ån gör en kraftig krök.

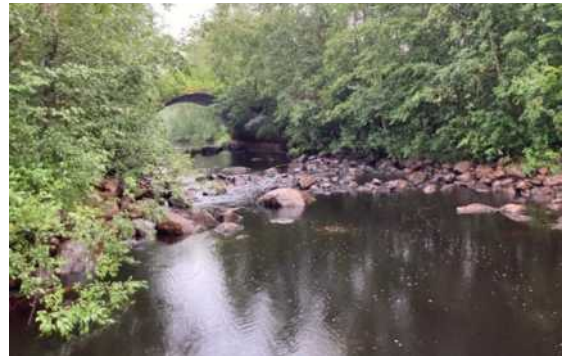
En kraftigt rensad BI-sträcka som avslutas vid valvbåge under vägbro efter drygt 100 meter. Åtgärder innebär att bygga tillbaka naturlig morfologi i fåran, med variation i strömhastigheter och djup samt att öka substratkomplexitet (organiskt material i form av död ved inkluderat i denna mix). Hygge kantar inledningsvis ån på ena sidan och åker på den andra, därefter tilltar träd i kantzonen på båda sidor. Begräsningar finns på vad som kan rivas ut där sträckan närmar sig de två stora valvbågarna, eftersom dessa stabiliseras av rensvallarna. Idag är den ena valvbågen avskuren för vattenpassage, men stenkistan som bildar den långa trädbevuxna ön som separerar fåran bör rivas ut helt och hållet. Gaffelstrukturer kan grävas in i terrängen ifrån anslutande vägdiken så att avrinningsvatten filtreras genom terrängen innan det når vattendraget. Sträcka 7 är den sista som karterades i Tvärån under detta projekt, men vidare uppströms inventering rekommenderas.

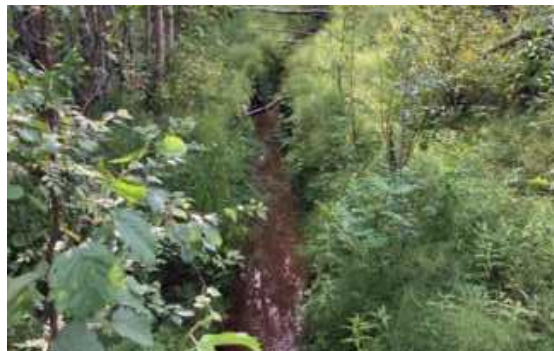
Dikad smal bäckfåra i lerig mark. Betydligt högre inskärning under sträckans första 30 meter än vad som råder därefter. Inskärningskvot och sänkt basnivå är beräknade för övre delen där aktivt svämplan finns. Det finns även tecken på före detta bäveraktivitet längst sträckan. Åtgärder innebär återförande av grov död ved i fåran framförallt i nedre delen för att fungera som bestämmande sektion för övre. Nu ligger visserligen många döda träd tvärs över bäcken, men dessa samt de som idag ligger i vattnet är för klena för att dämna vatten. Fåran är nästan helt igenväxt längst vissa partier har låg habitatkvalité för fisk oavsett art.

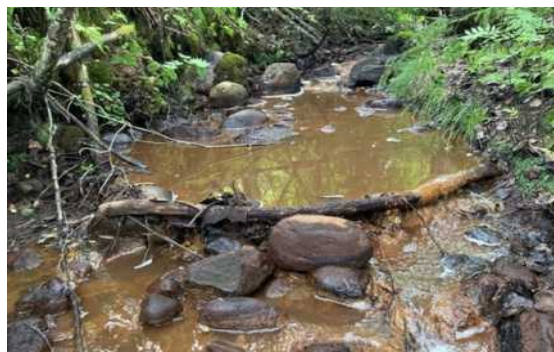
Startkoordinater (WGS84 dec. N, E): 65.029643, 21.348914

Bl-sträcka med fina morfologiska drag. Kraftigt lateral avskuren vilket bedöms naturligt eftersom inneslutningen är ursprungligt hög. Vid högre vattenföring kan här finnas potentiella ställen att adderad lekgrus. Dock är vattnet nu lerigt (se foto här intill samt i GIS-skikt) vilket är ett tecken på uppströms erosionsproblematik. Detta måste åtgärdas för att lekbottenar inte ska bli igensatta av finsediment och bli verkningslösa. Sträckan avslutas vid två tätt intilliggande naturliga vandringshinder av grov död ved med ansamlad detritus. Åtgärdsbehov skulle kunna ha satts till "nej" eftersom leraggradationen beror på problematik i uppströms sträcka/sträckor, men då lekgrustillförsel kan bli aktuellt (förutsatt att siltitation upphör) anges ändå "ja".

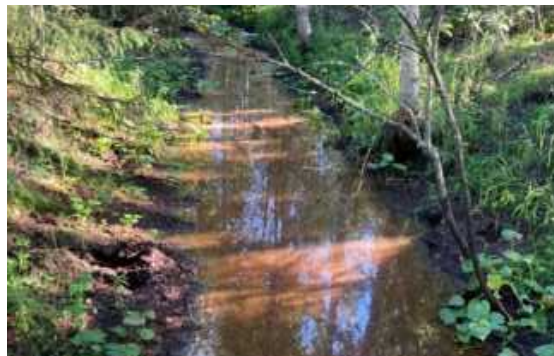
Ofantligt påverkad och dikad sträcka. Marken är sönderkörd, här finns skräp och flertalet nygrävda diken leder stora mängder slam, lera och partiklar nedströms. Bäckens övergång här från skogskantat till överbevuxet dike och tillbaka till att vara skogskantat igen. Karteringen stoppas i höjd med den angränsande paintbollbanan där två efterföljande träbroarna korsar bäcken. Sänkt basnivå och inskränkingskvot blir under dessa degraderade förutsättningar menlösa variabler men har angivits ändå. Som fiskhabitat är bäcken här bortom räddning, men åtgärder bör vidtas för att stoppa lerbäckage till nedan fina B-sträckor samt läckage ut i Åbyälven. Sådana åtgärder innebär först och främst igenpluggning av anslutande diken samt att informera markägare om ekologiskt hänsynstagande vid markanvändning. Död ved bör i ett andra steg (efter att de otaliga dikenna proppats igen) tillföras i syfte att återfå någon form av naturlighet i fåran.

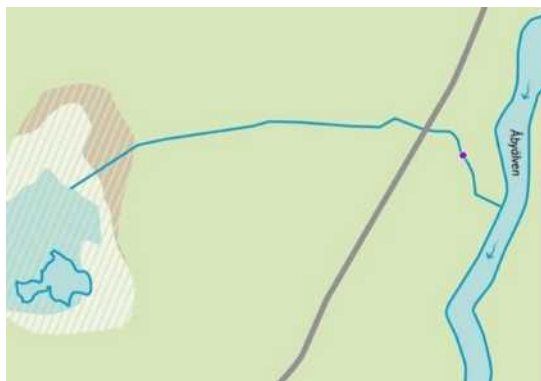
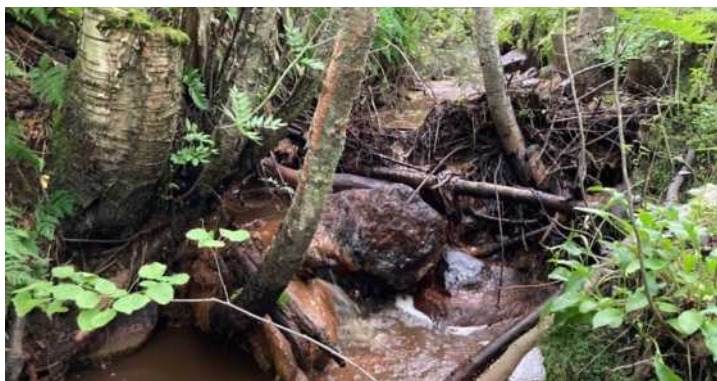
#### Passerbarhet (0-3)

| Låg | Öring: 0 | Mört: 0 |
